Dokumentacja fotograficzna

wykonanej w dniu 07.04.2024r. 10:38

BMW 520D

WBA5E51050G062808

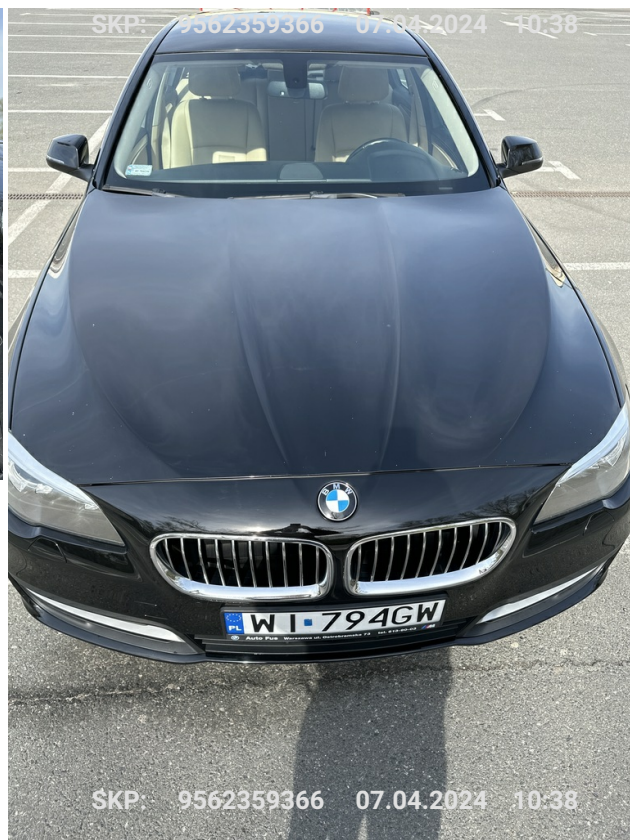
Zdjęcie 6

Maska

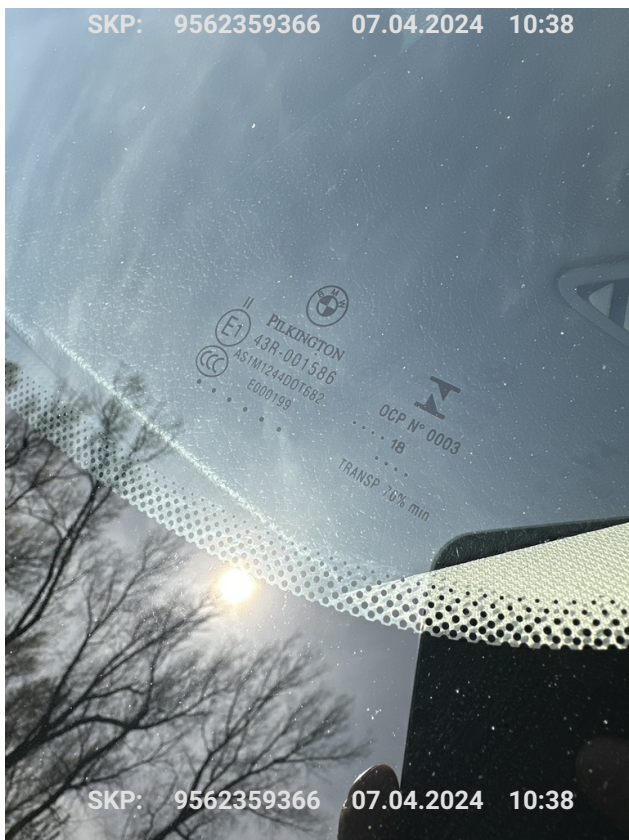
Zdjęcie 9

Przednia szyba

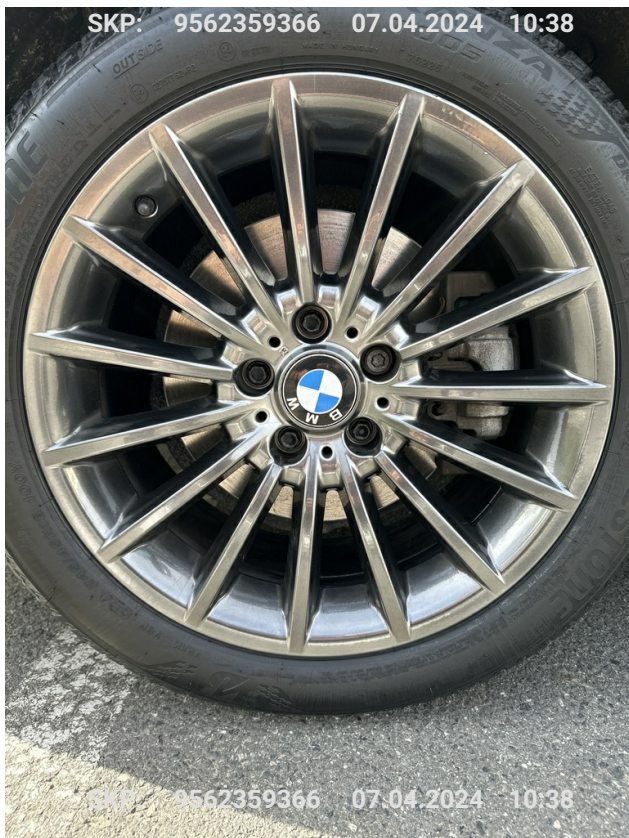
Zdjęcie 9

Felga przednia lewa

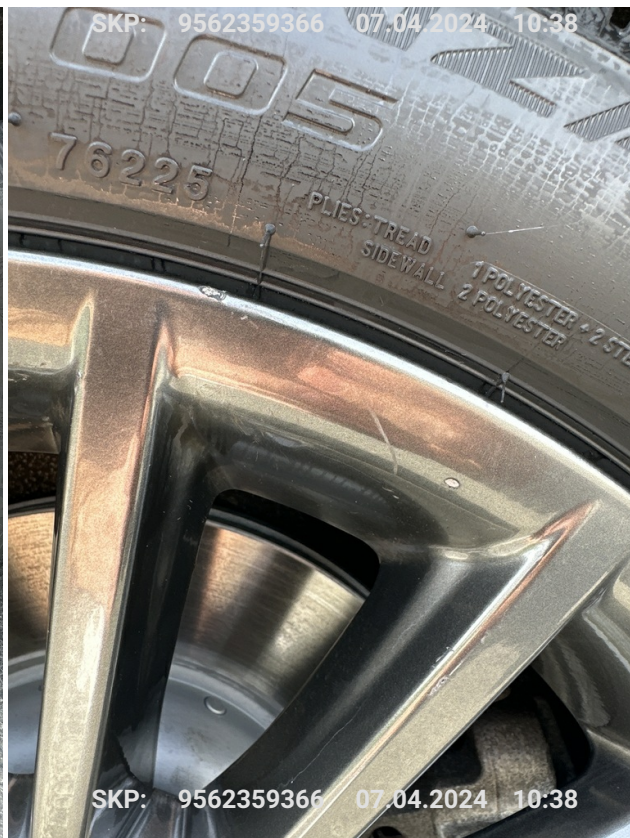
Zdjęcie 10

Felga przednia lewa

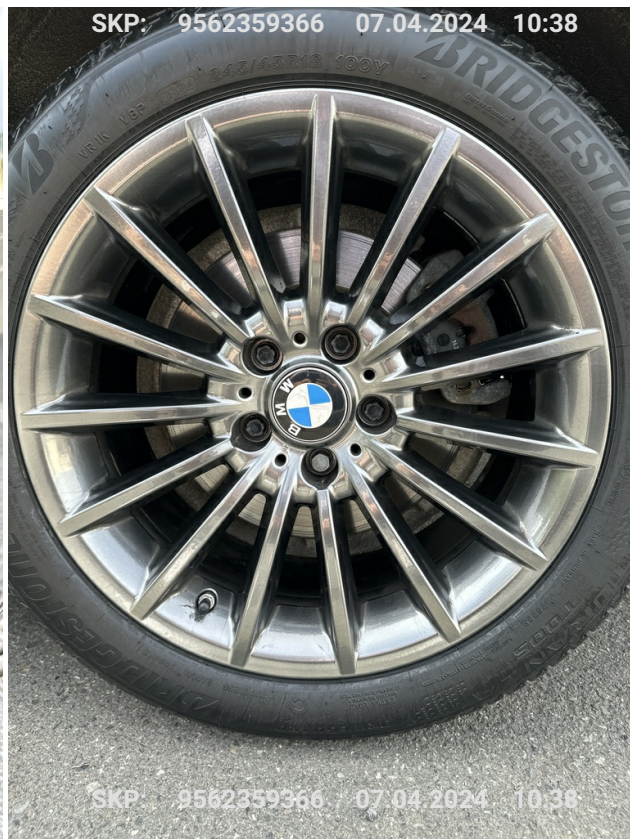
Zdjęcie 10

Felga tylna lewa

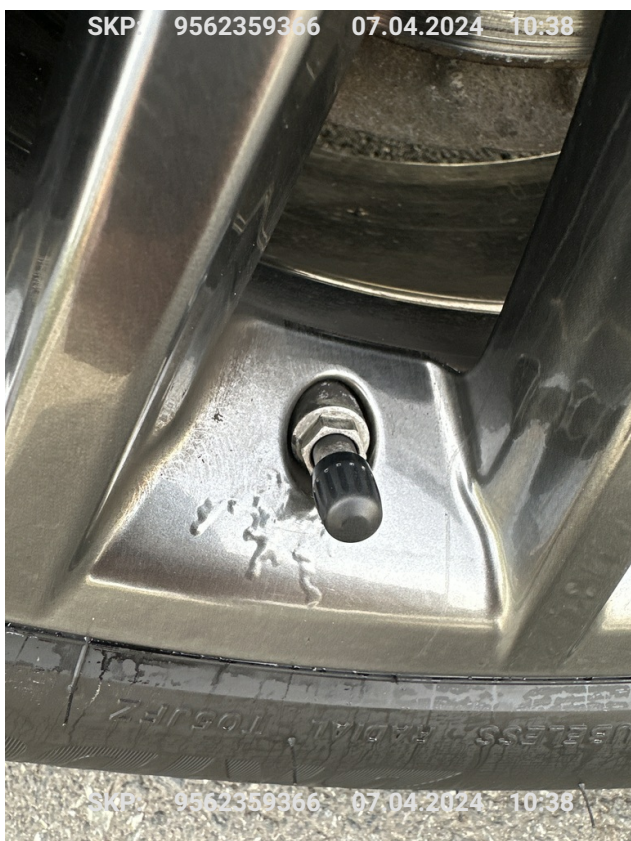
Zdjęcie 11

Felga tylna lewa

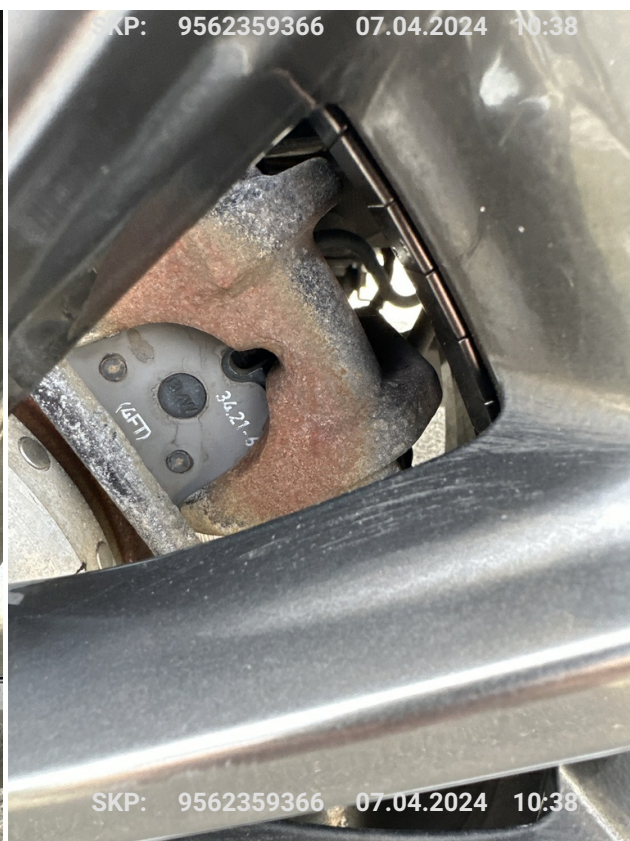
Zdjęcie 12

Hamulec tylny lewy 75%
Ogniska rdzy

Hamulec tylny lewy
