Dokumentacja fotograficzna

wykonanej w dniu 07.04.2024r. 10:38

BMW 520D

WBA5E51050G062808

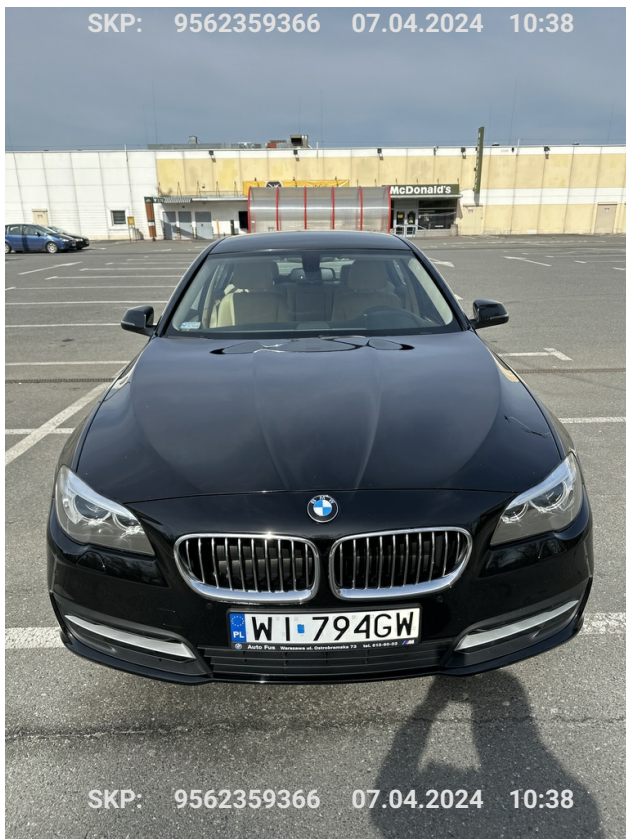
Zdjęcie 1

Zdjęcie pojazdu z przodu.

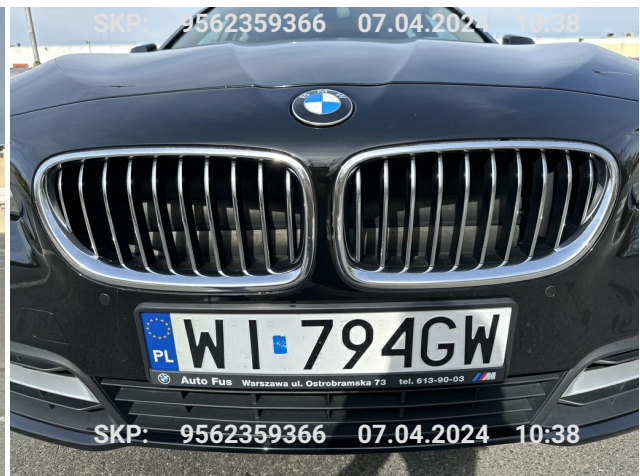
Zdjęcie 2

Grill

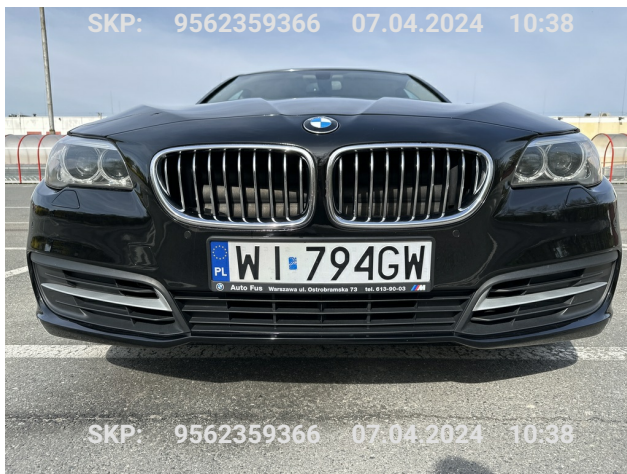
Zdjęcie 3

Przedni zderzak

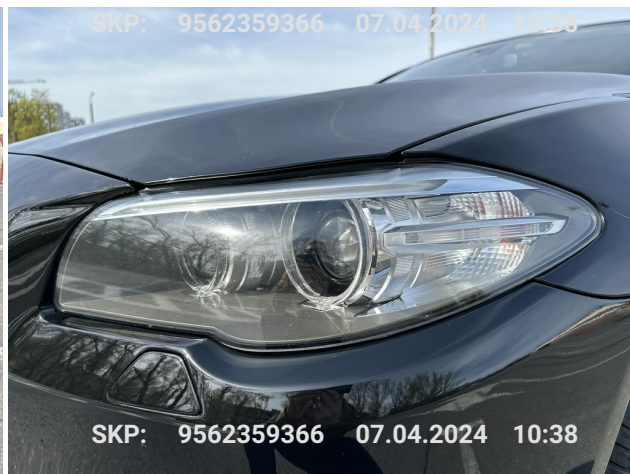
Zdjęcie 4

Lewy przedni reflektor

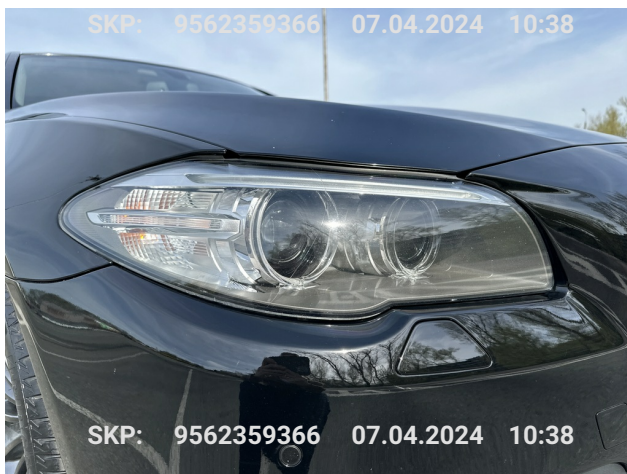
Zdjęcie 5

Prawy przedni reflektor

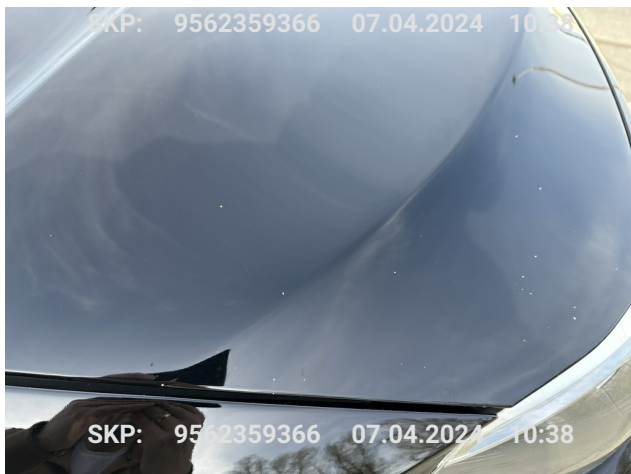
Zdjęcie 7

Maska

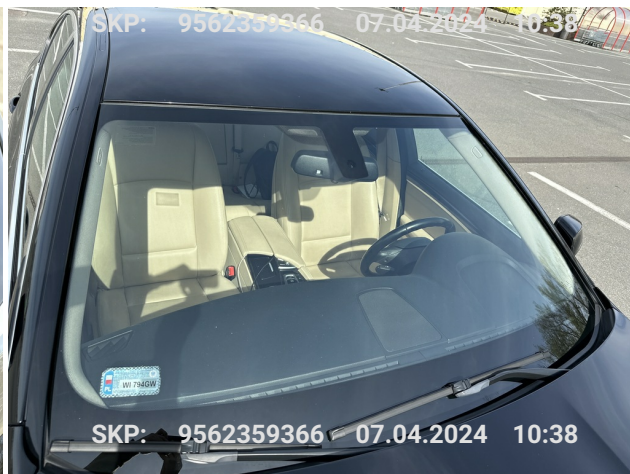
Zdjęcie 8

Przednia szyba

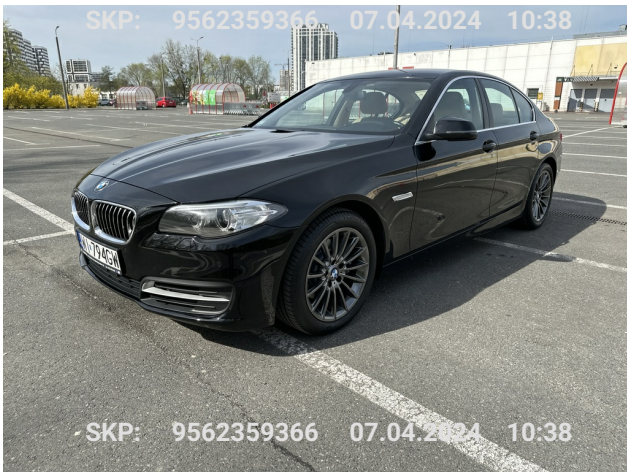
Zdjęcie 1

Zdjęcie lewego przedniego boku pojazdu.

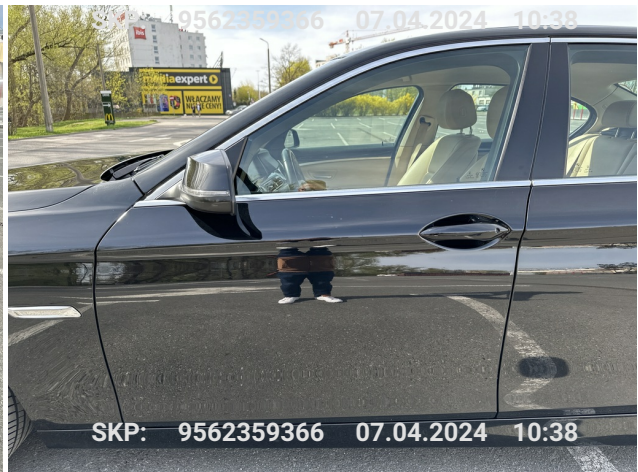
Zdjęcie 2

Drzwi przednie lewe

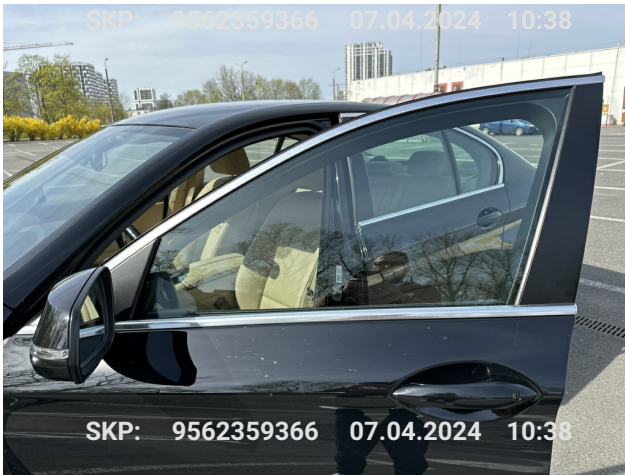
Zdjęcie 3

Szyba drzwi przednich lewych

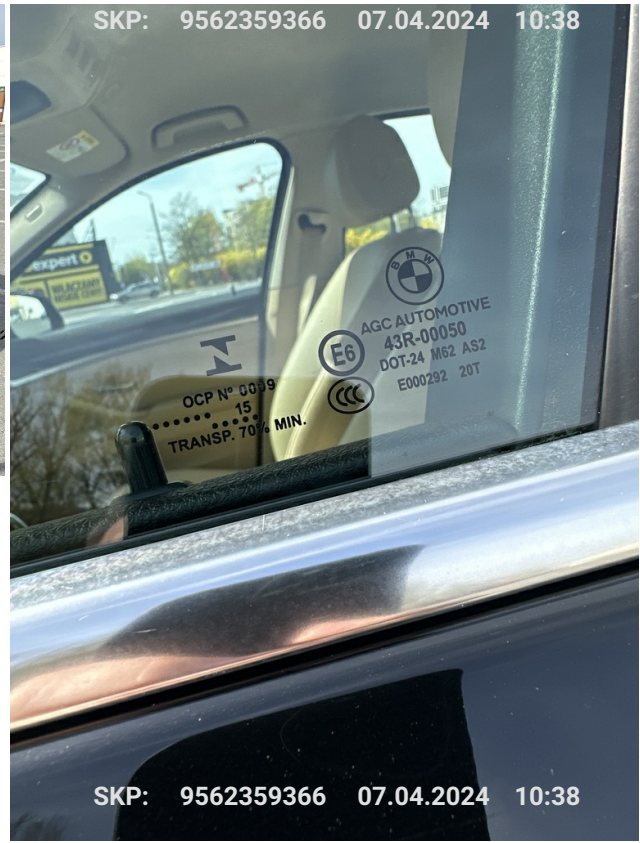
Zdjęcie 4

Szyba drzwi przednich lewych

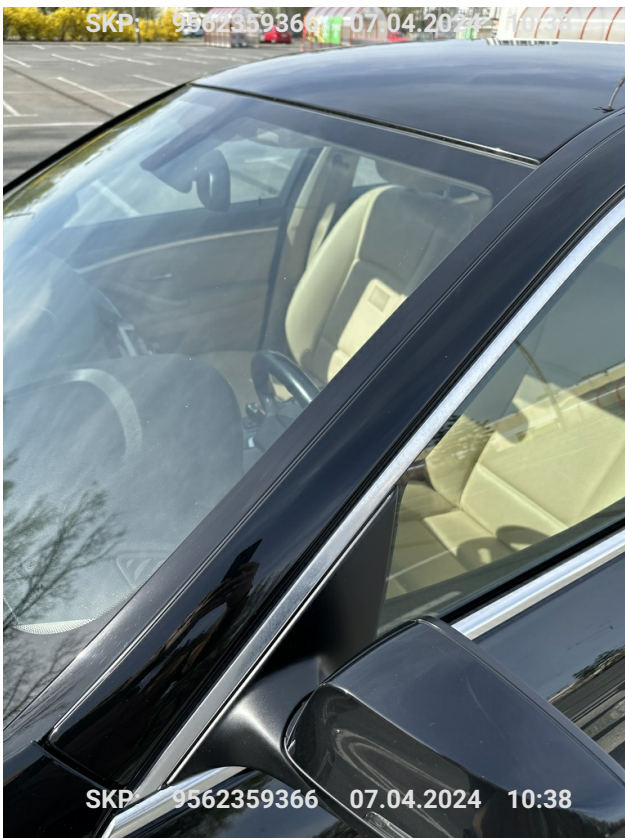
Zdjęcie 5

Słupek A lewy

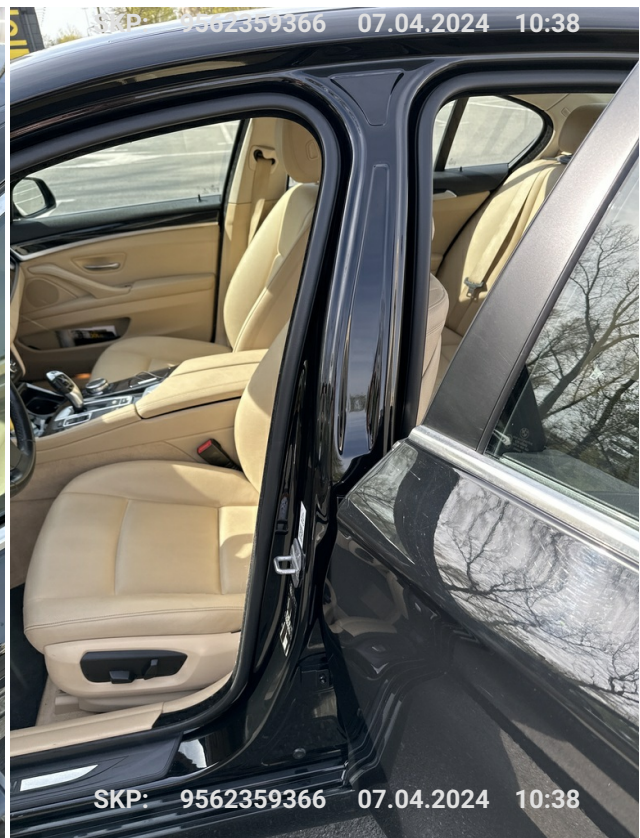
Zdjęcie 6

Słupek B lewy

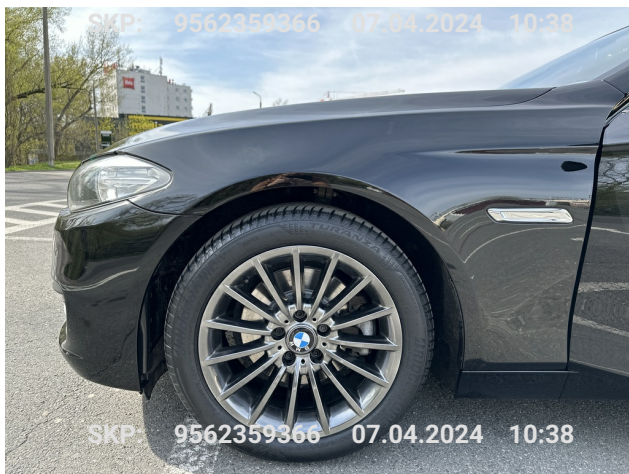
Zdjęcie 7

Błotnik przedni lewy

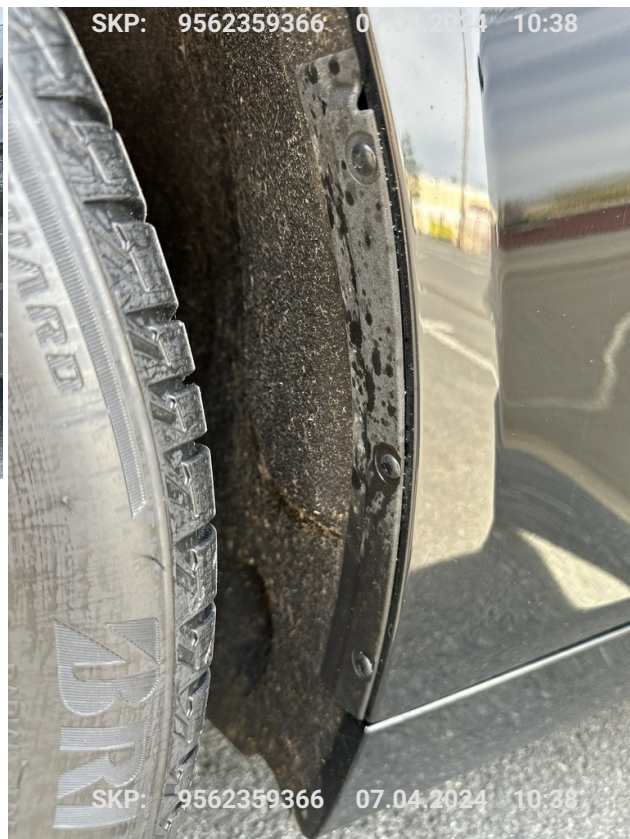
Zdjęcie 8

Nadkole przednie lewe

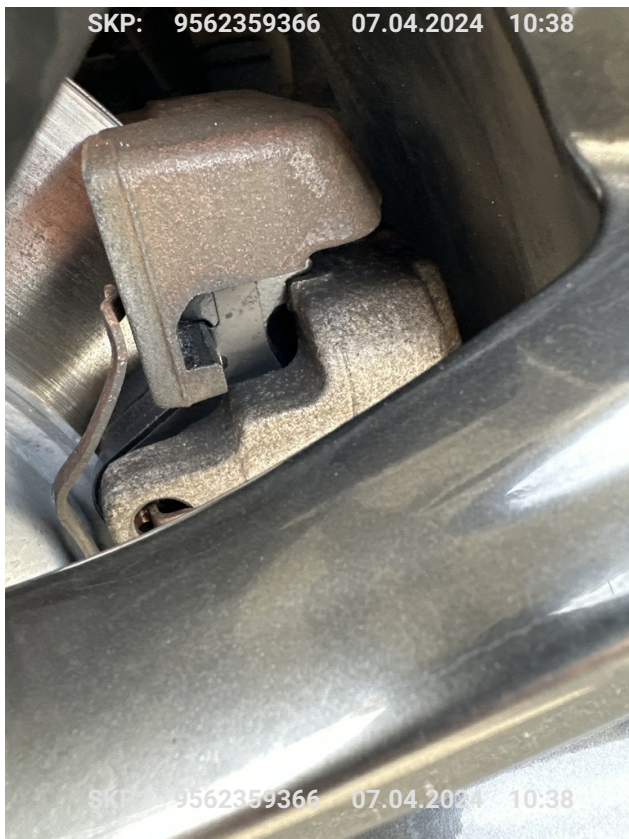
Zdjęcie 11

Hamulec przedni lewy

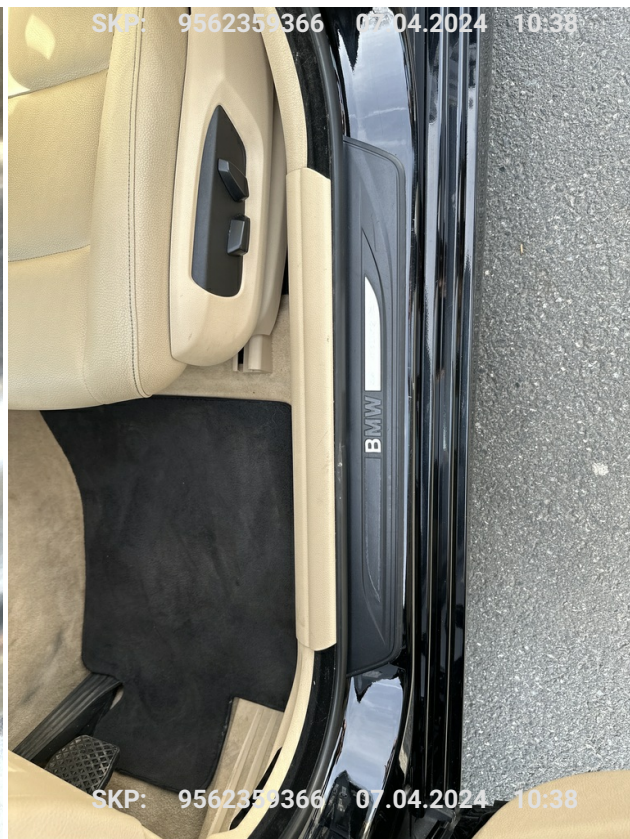
Zdjęcie 12

Lewy próg

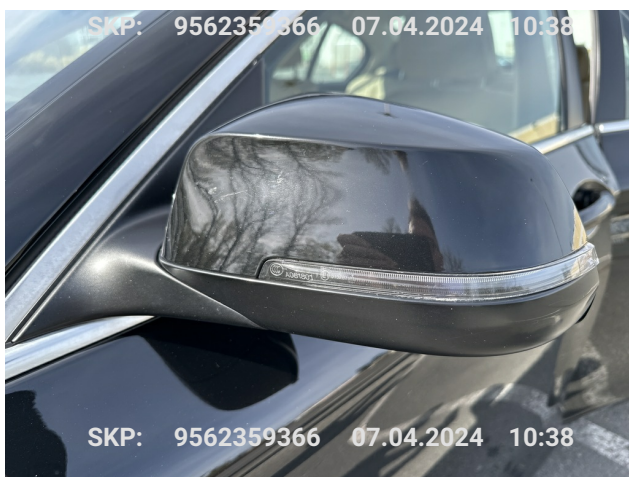
Zdjęcie 13

Lewe lusterko

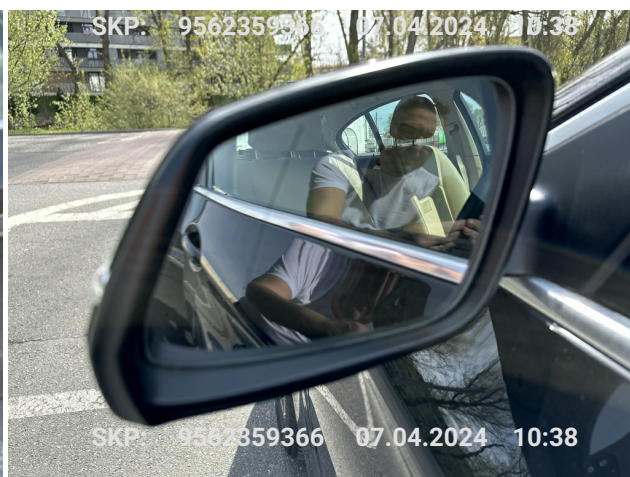
Zdjęcie 14

Lewe lusterko

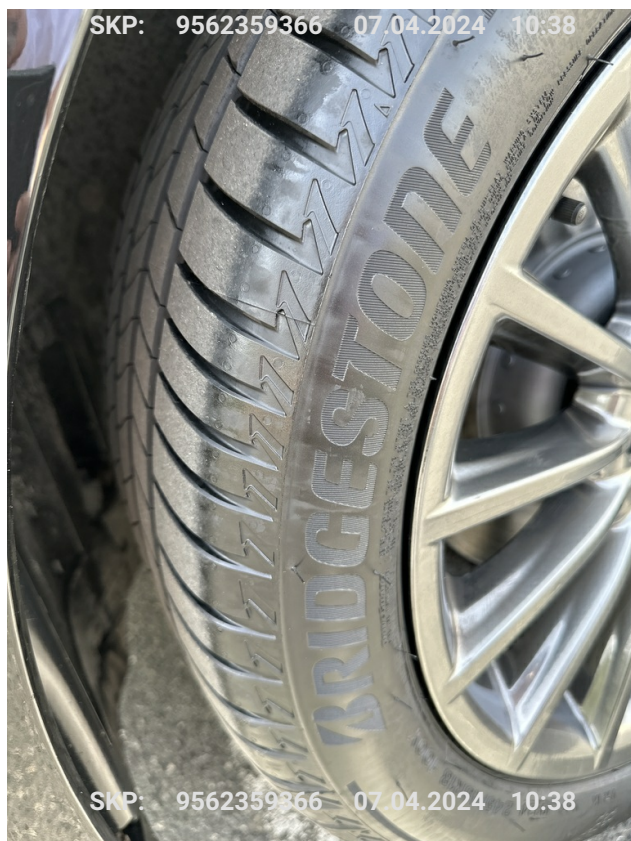
Zdjęcie 15

Opona przednia lewa

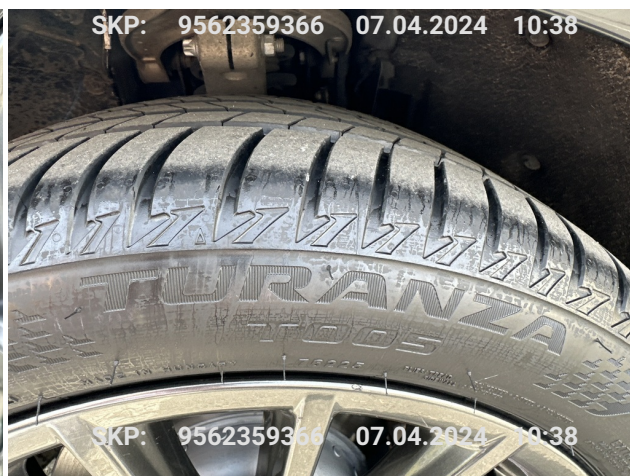
Zdjęcie 16

Opona przednia lewa

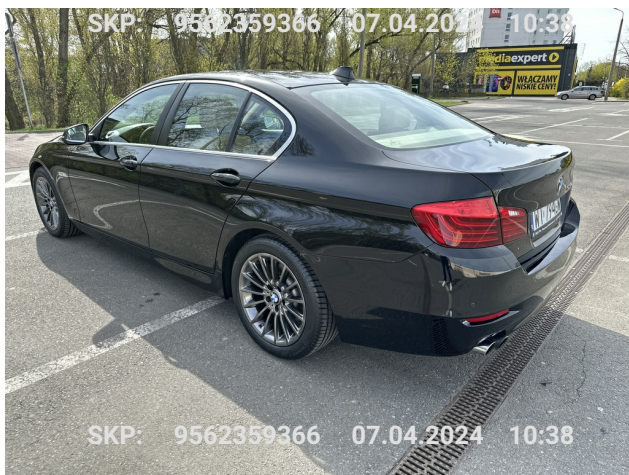
Zdjęcie 1

Zdjęcie lewego tylnego boku pojazdu.

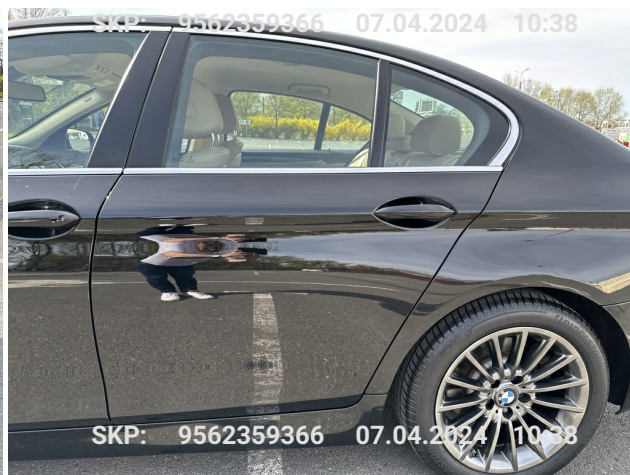
Zdjęcie 2

Drzwi tylne lewe

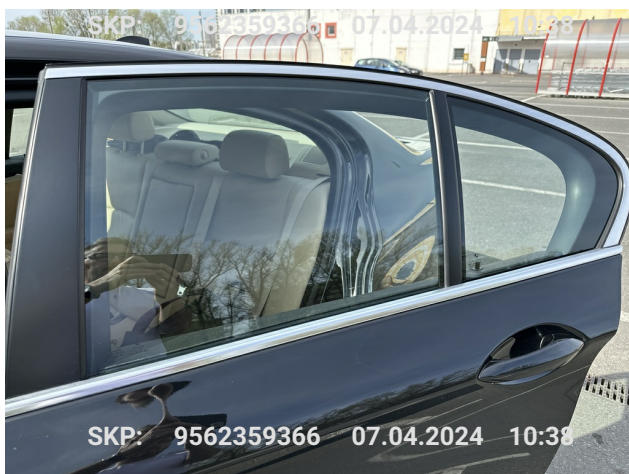
Zdjęcie 3

Szyba drzwi tylnych lewych

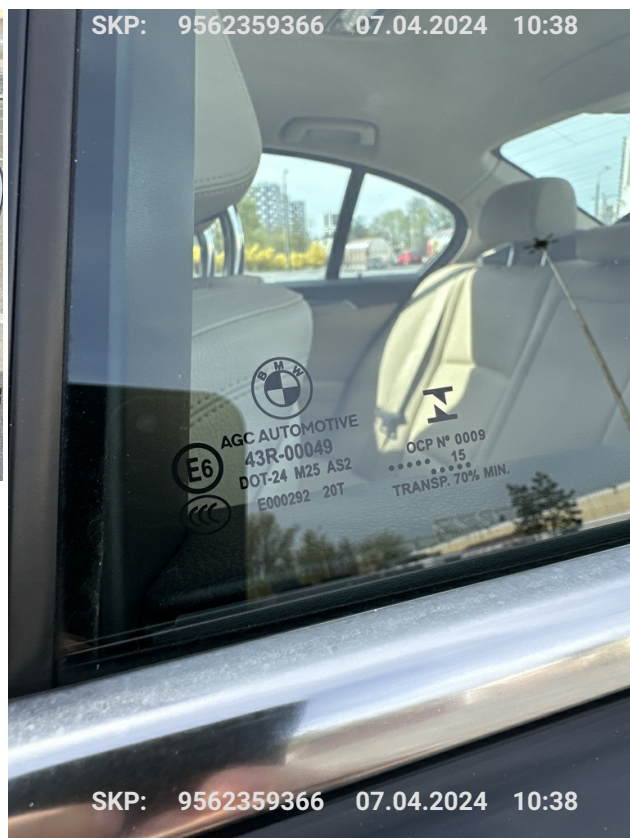
Zdjęcie 4

Szyba drzwi tylnych lewych

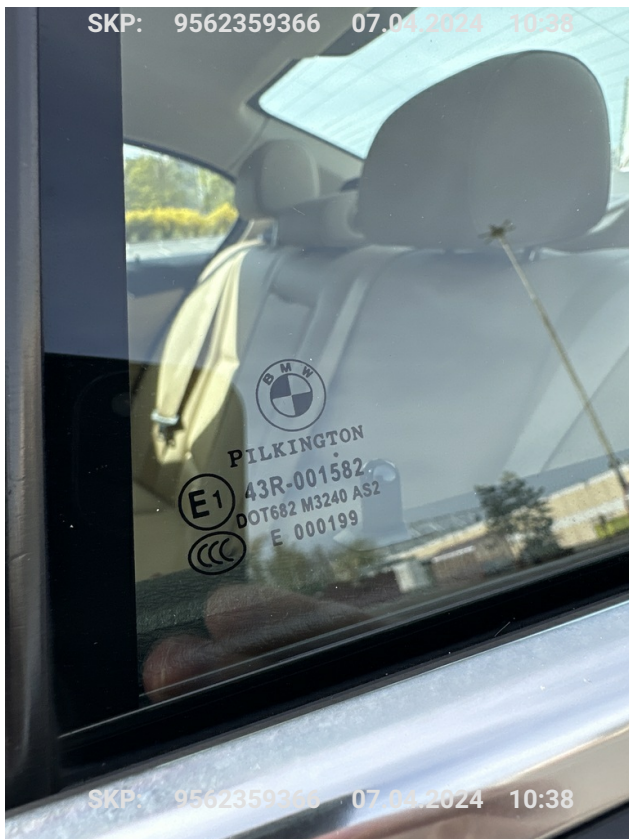
Zdjęcie 5

Szyba drzwii tylnych lewych

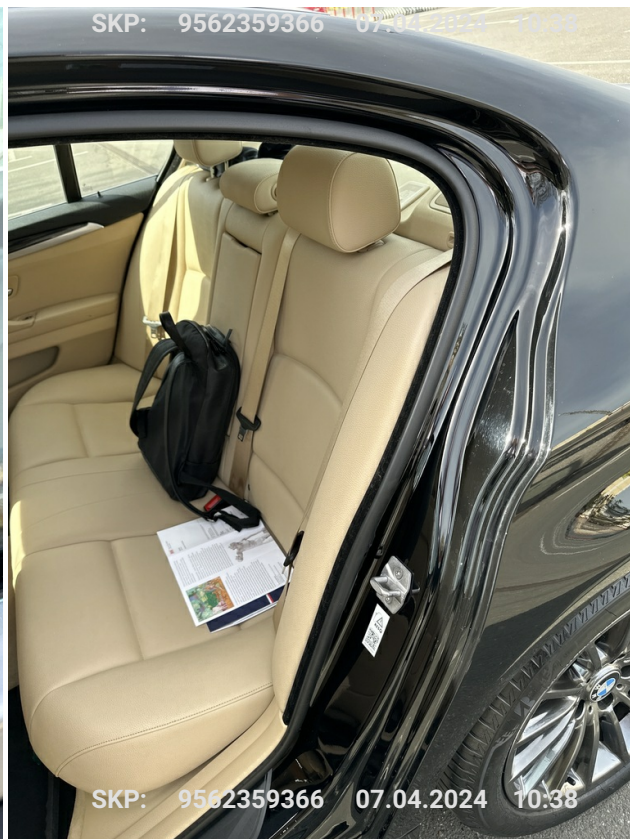
Zdjęcie 6

Słupek C lewy

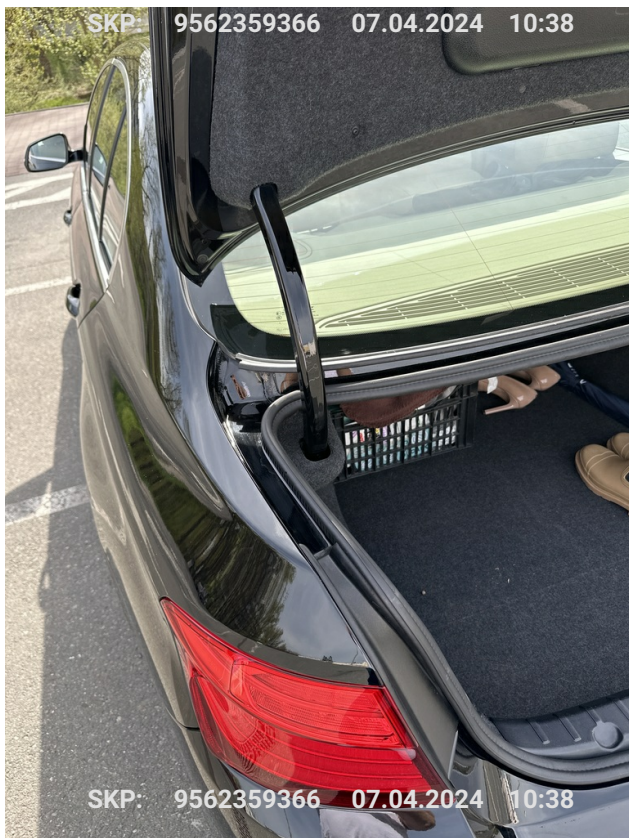
Zdjęcie 7

Słupek D lewy

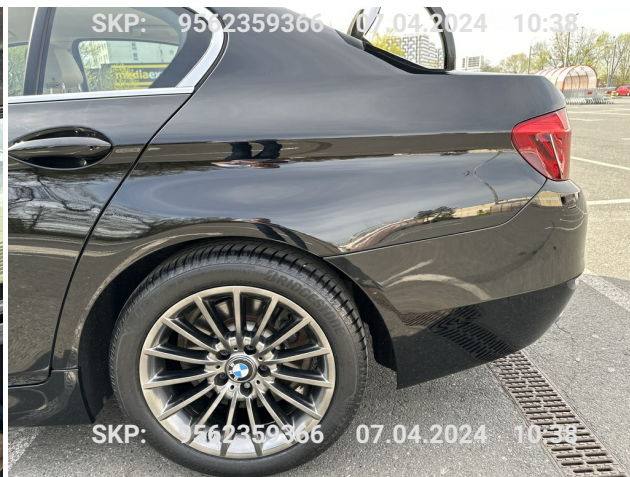
Zdjęcie 8

Błotnik tylny lewy

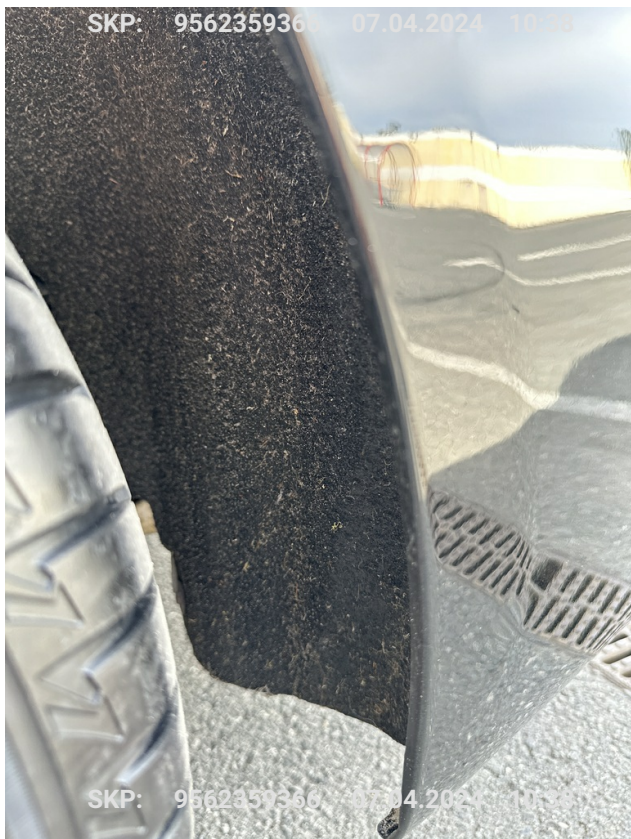
Zdjęcie 9

Nadkole tylne lewe

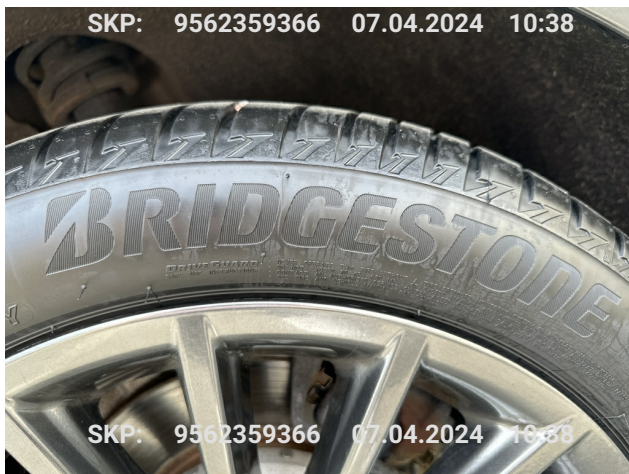
Zdjęcie 13

Opona tylna lewa

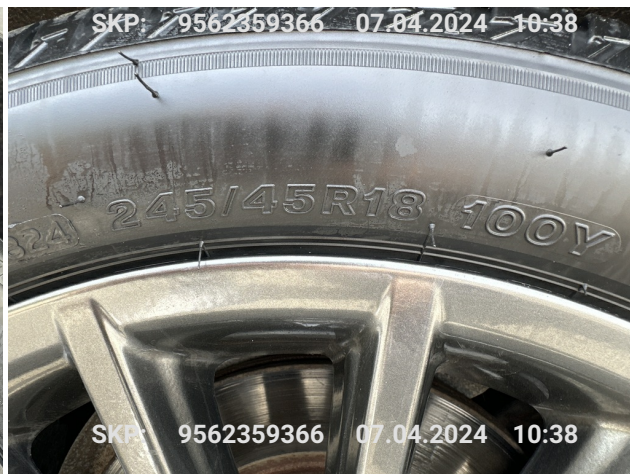
Zdjęcie 14

Opona tylna lewa

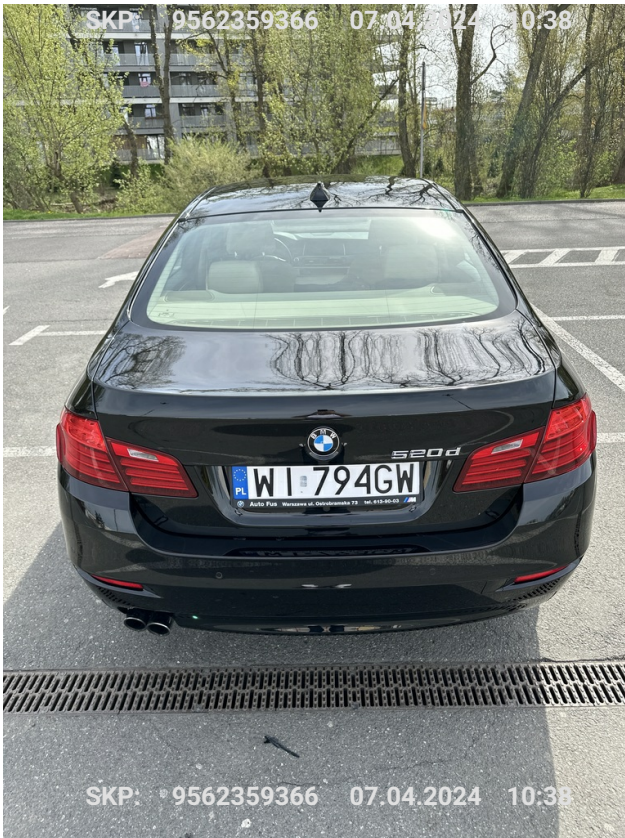
Zdjęcie 1

Zdjęcie pojazdu z tyłu.

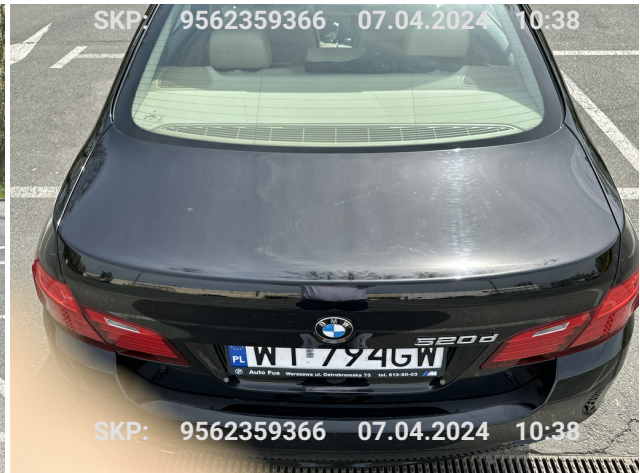
Zdjęcie 2

Kłapa bagażnika

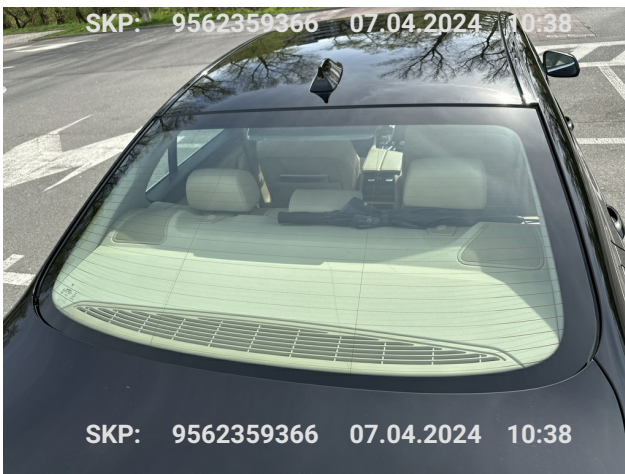
Zdjęcie 3

Tylna szyba

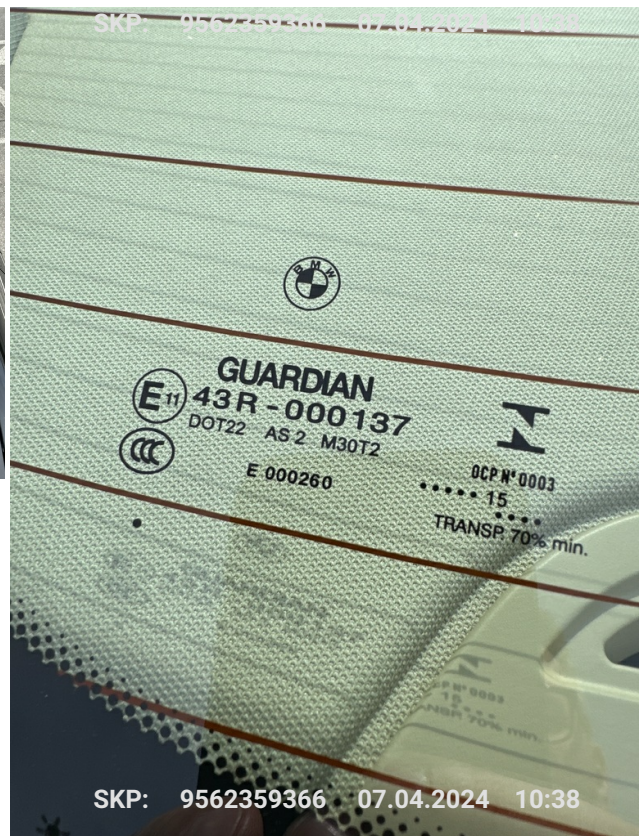
Zdjęcie 4

Tylna szyba

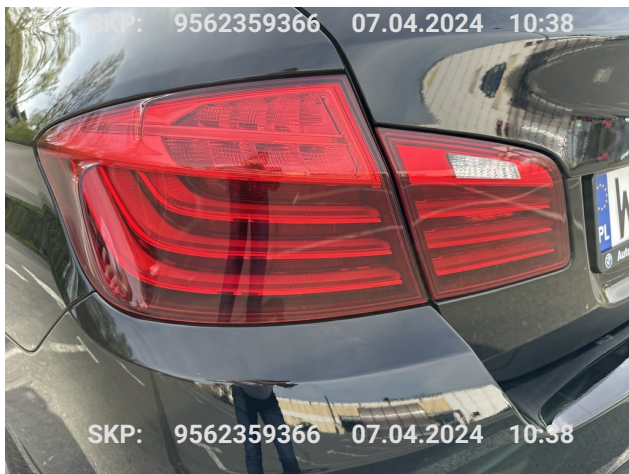
Zdjęcie 5

Lampa tylna lewa

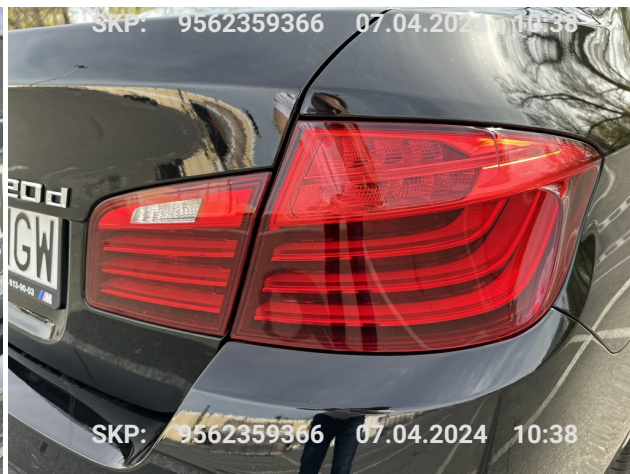
Zdjęcie 6

Lampa tylna prawa

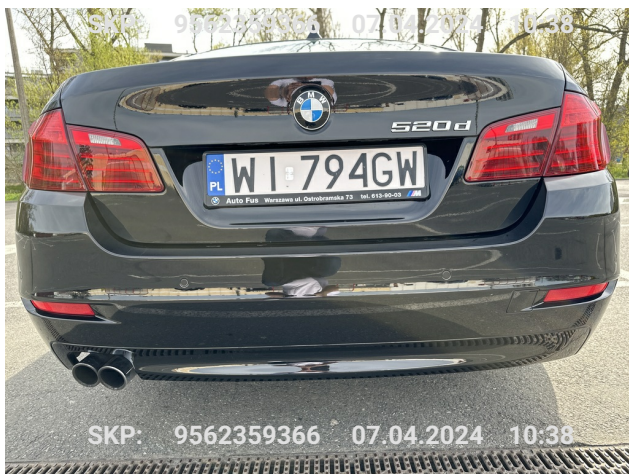
Zdjęcie 7

Kłapa bagażnika	75%	Inne
Tylna szyba	75%	Inne
Lampa tylna lewa	75%	Inne
Lampa tylna prawa	75%	Inne
Zderzak tylny	75%	Ogniska rdzy

Zderzak tylny

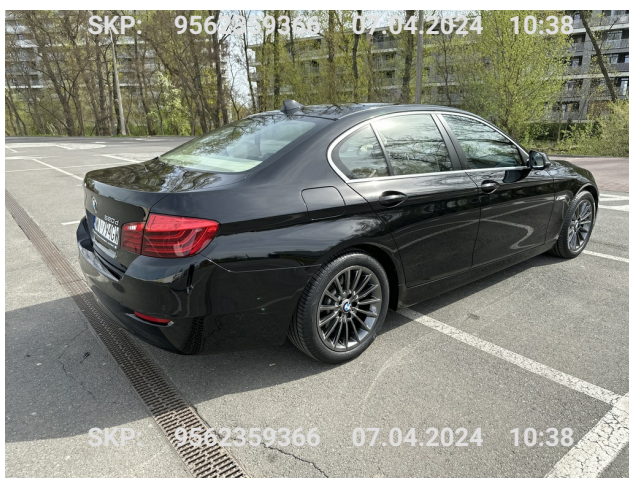
Zdjęcie 1

Zdjęcie prawego tylnego boku pojazdu.

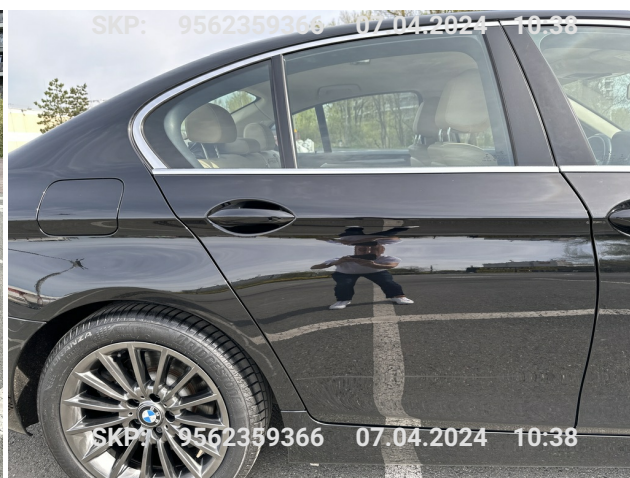
Zdjęcie 2

Drzwi tylne prawe

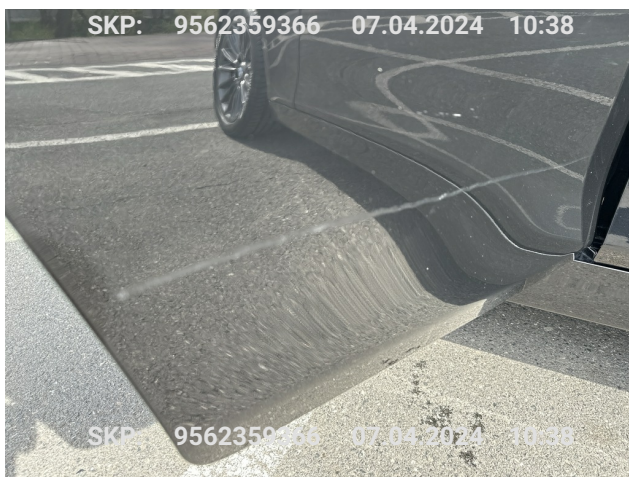
Zdjęcie 3

Drzwi tylne prawe

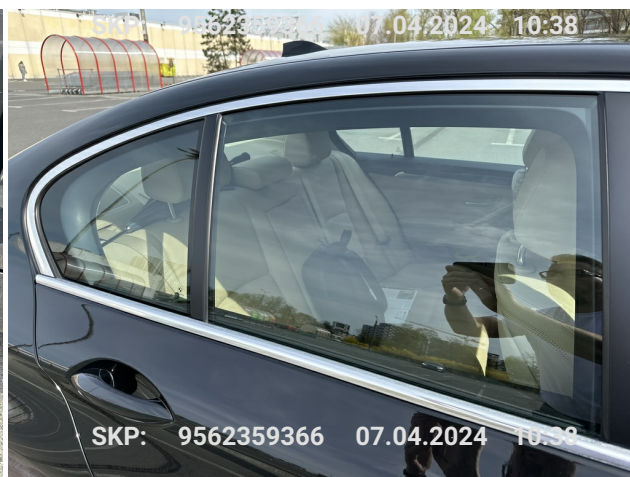
Zdjęcie 4

Szyba drzwi tylnych prawych

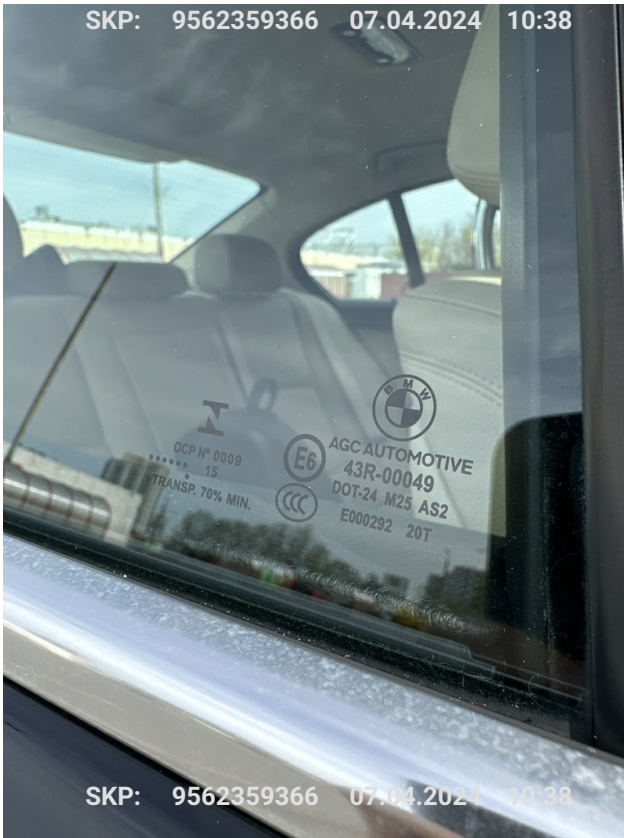
Zdjęcie 5

Szyba drzwi tylnych prawych

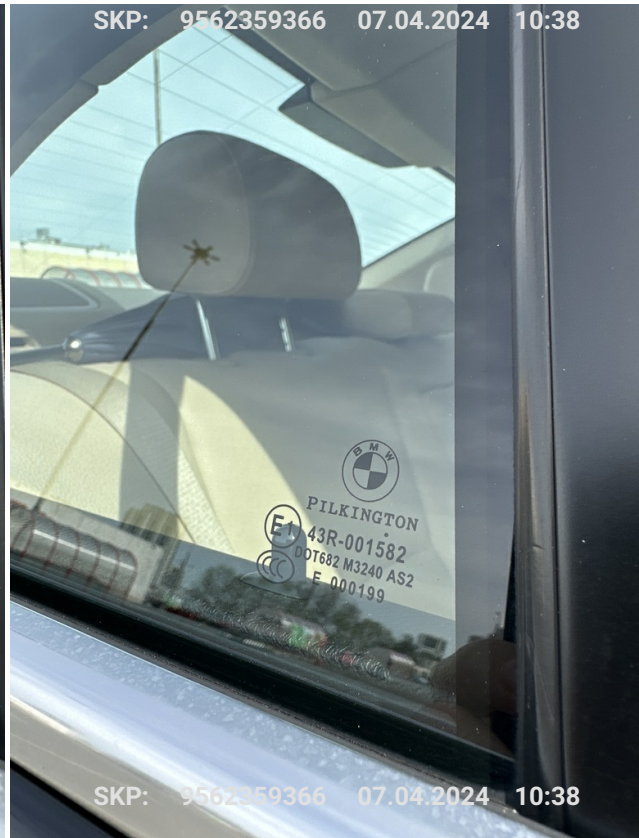
Zdjęcie 6

Szyba drzwi tylnych prawych

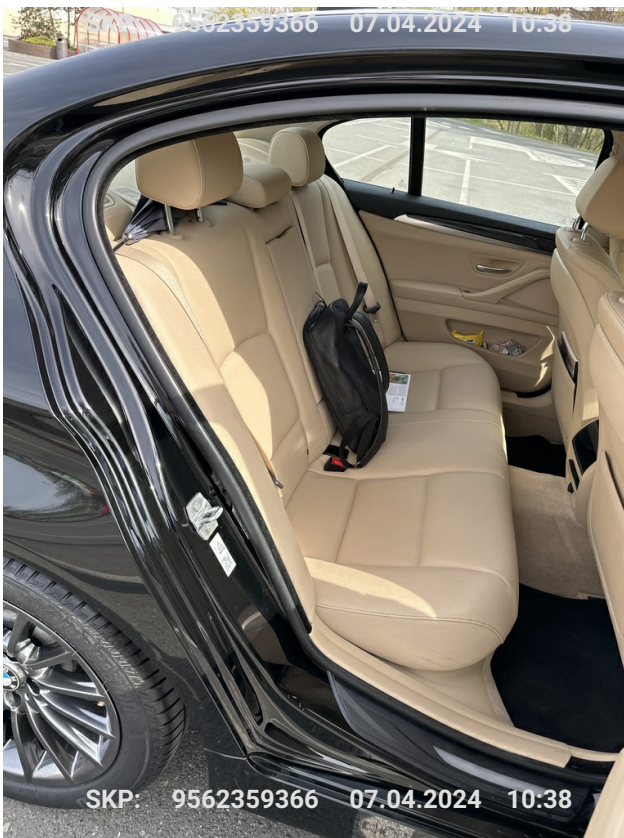
Zdjęcie 7

Słupek C prawy

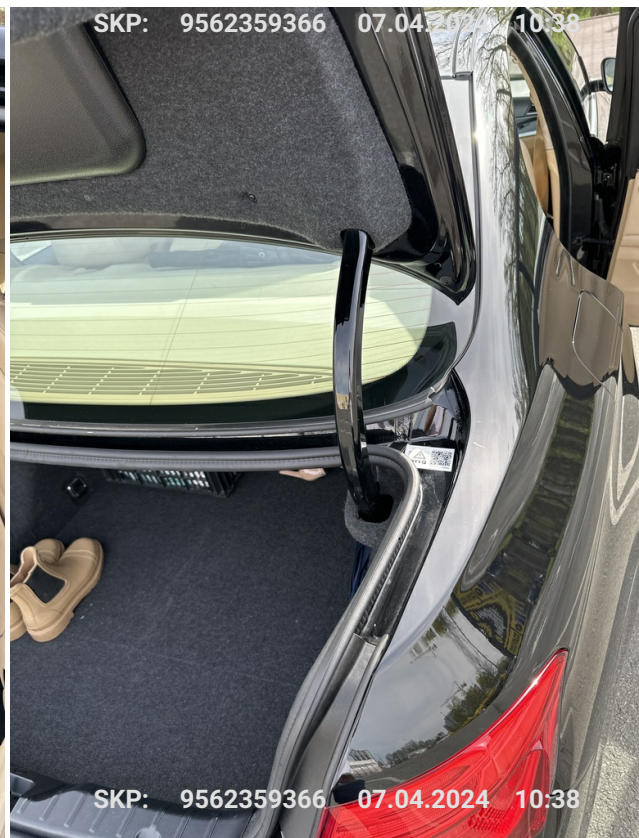
Zdjęcie 8

Słupek D prawy

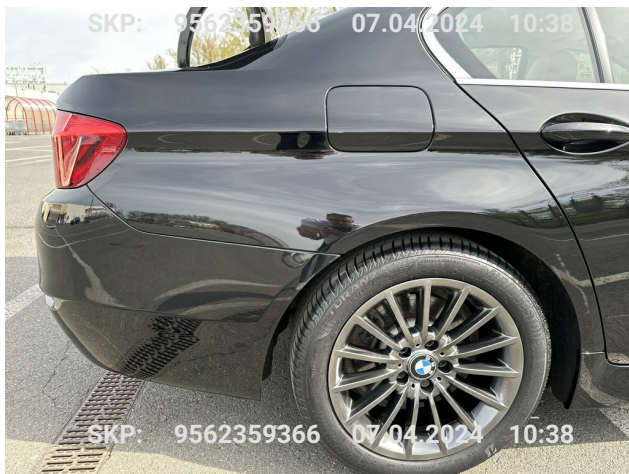
Zdjęcie 9

Błotnik tylny prawy

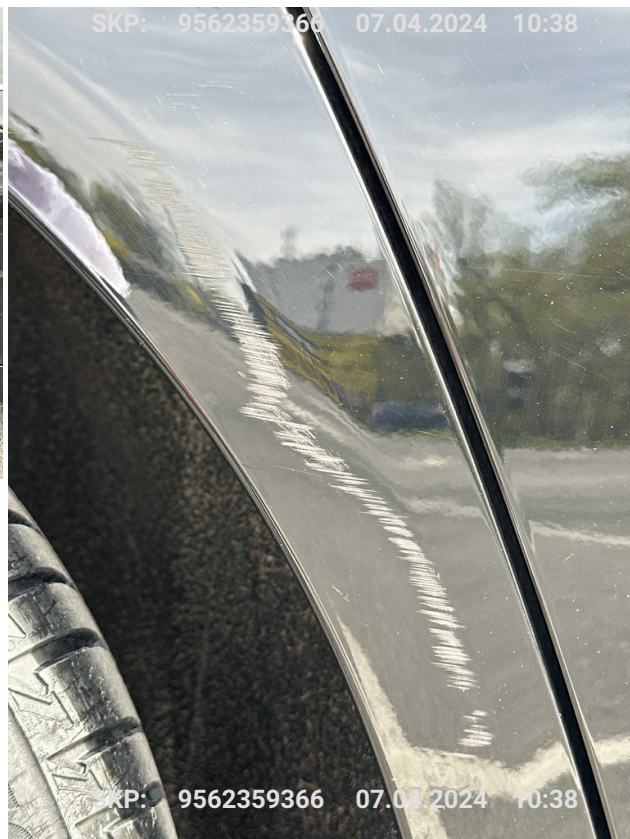
Zdjęcie 10

Błotnik tylny prawy

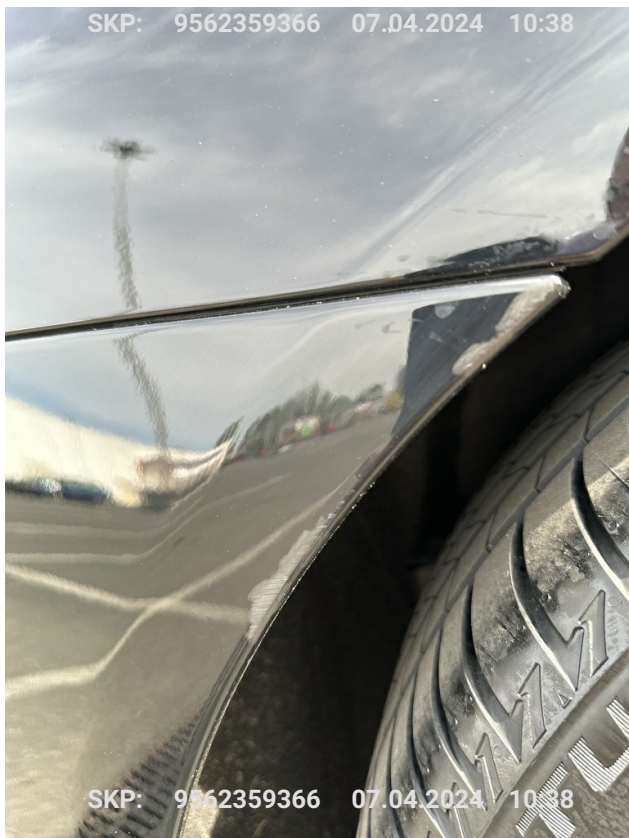
Zdjęcie 11

Błotnik tylny prawy

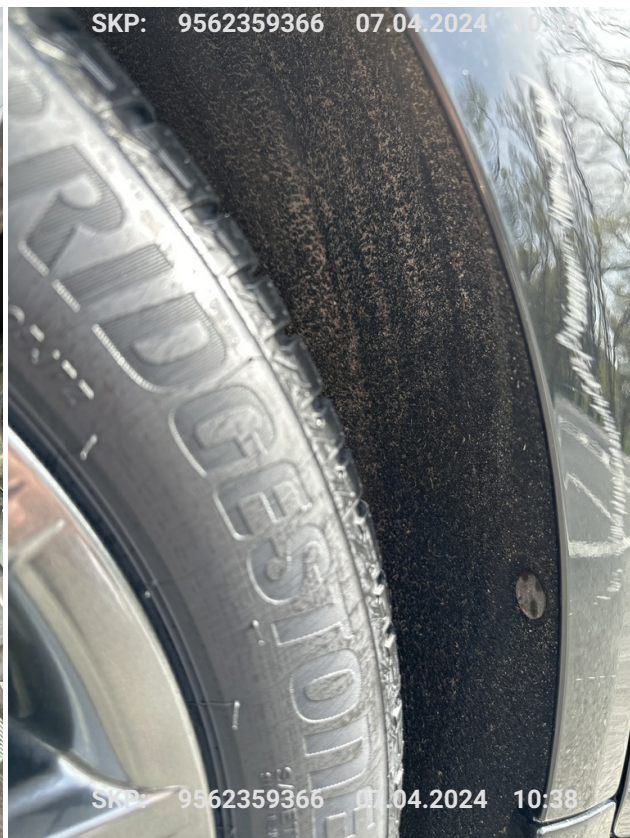
Zdjęcie 12

Nadkole tylne prawe

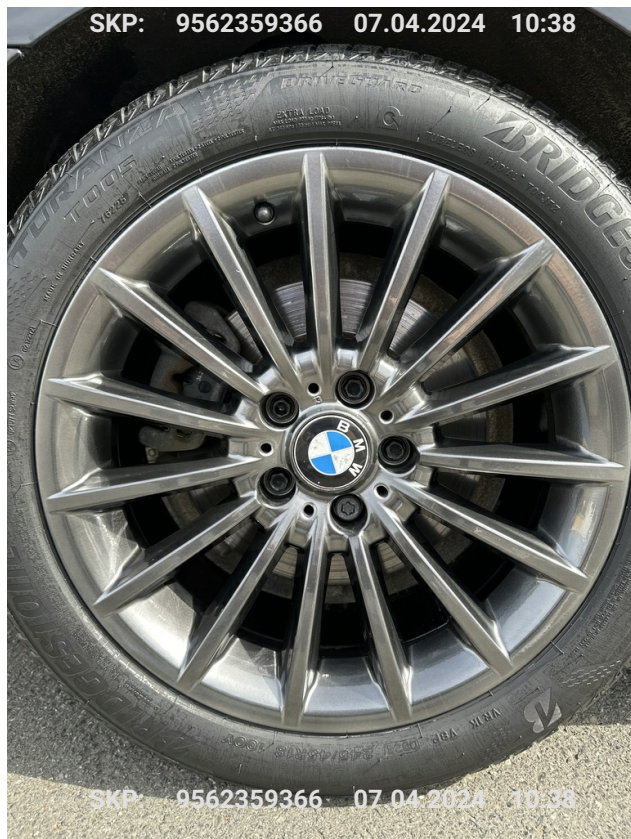
Zdjęcie 13

Felga tylna prawa

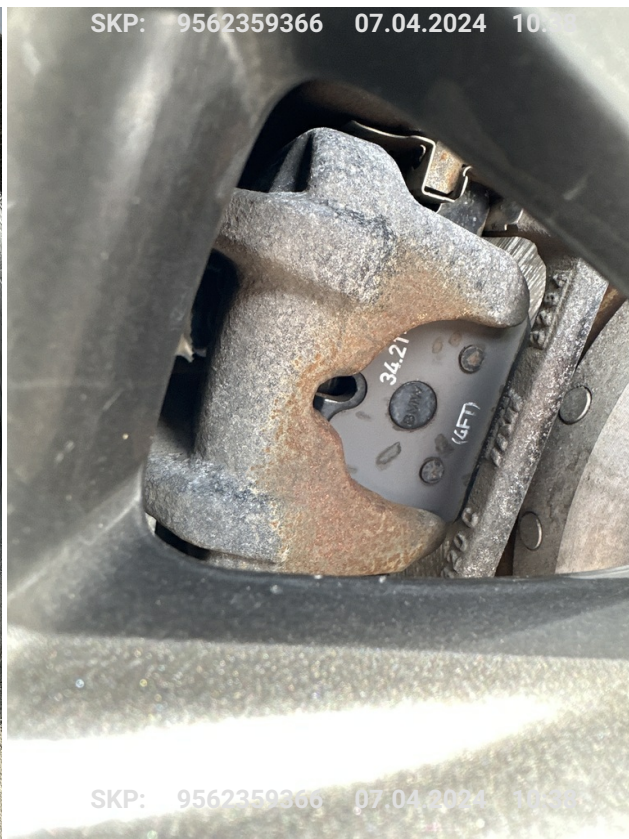
Zdjęcie 14

Hamulec tylny prawy

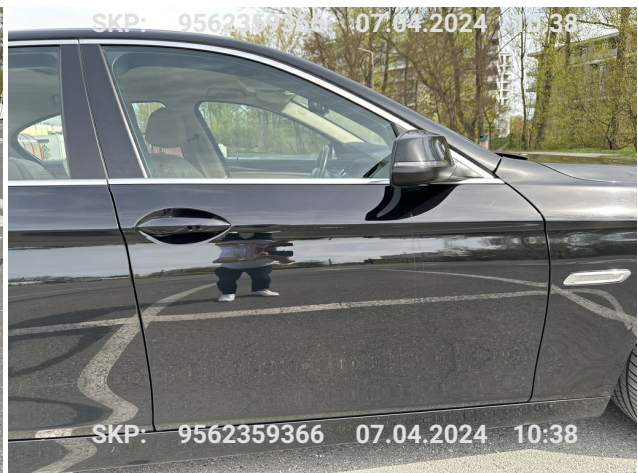
Zdjęcie 2

Drzwi przednie prawe

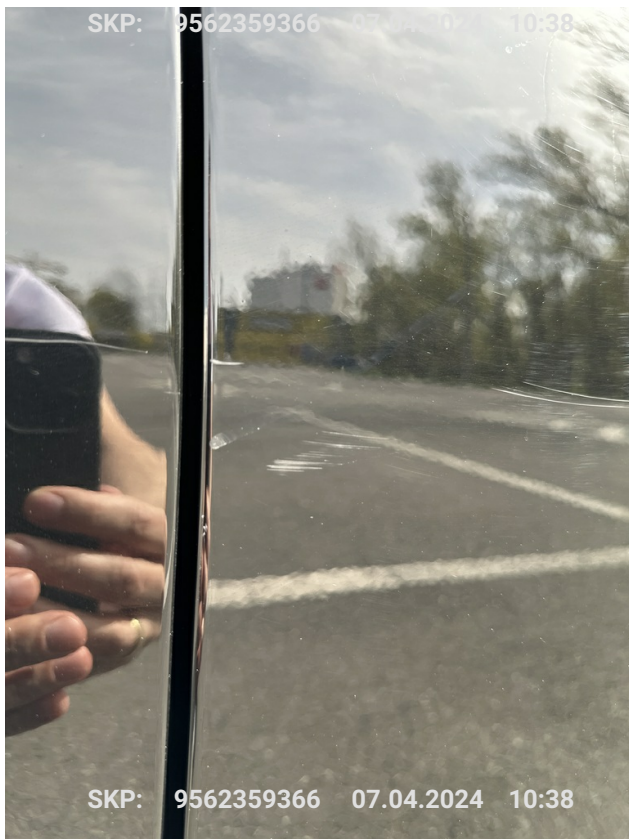
Zdjęcie 3

Drzwi przednie prawe

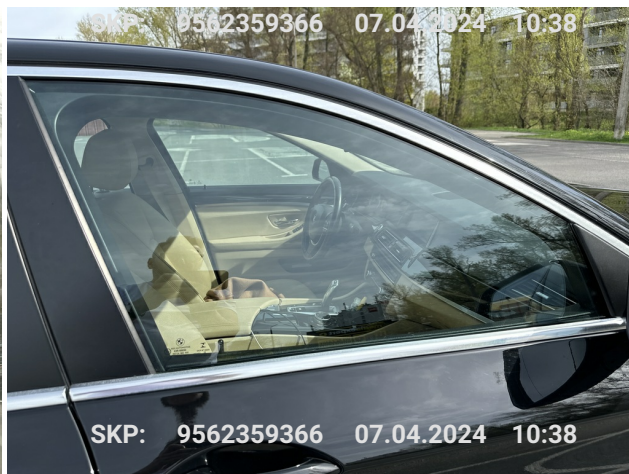
Zdjęcie 4

Szyba drzwi przednich prawych
