Dokumentacja fotograficzna

wykonanej w dniu 07.04.2024r. 10:38

BMW 520D

WBA5E51050G062808

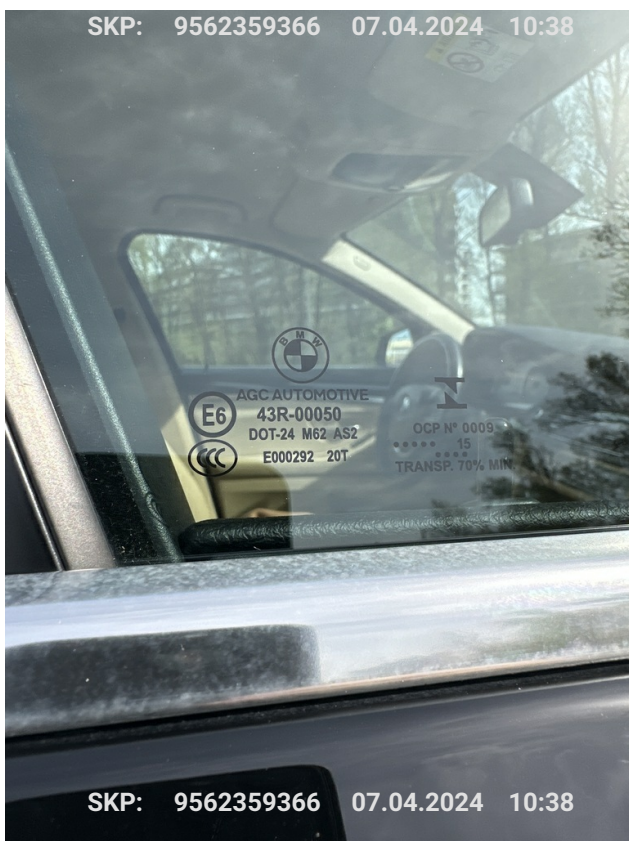
Zdjęcie 5

Szyba drzwi przednich prawych

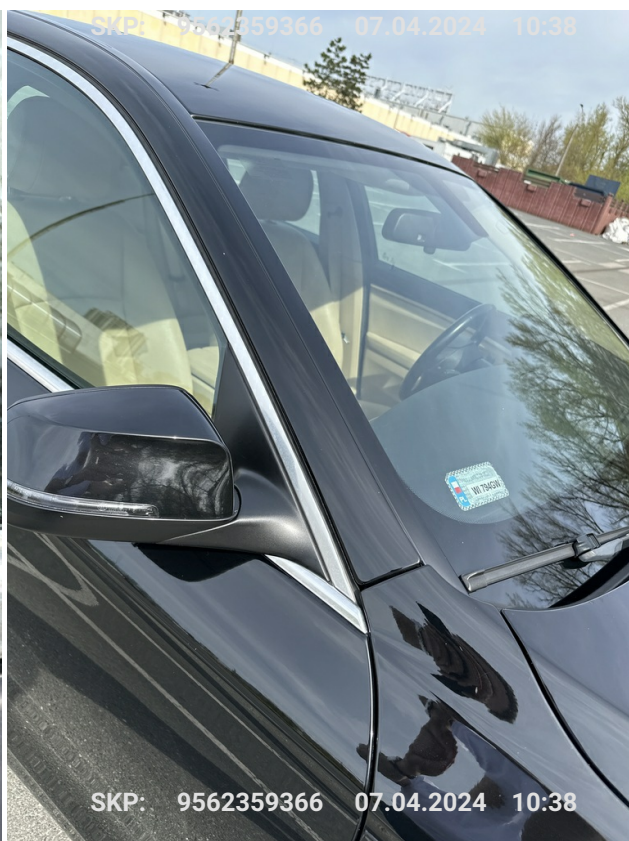
Zdjęcie 6

Słupek A prawy

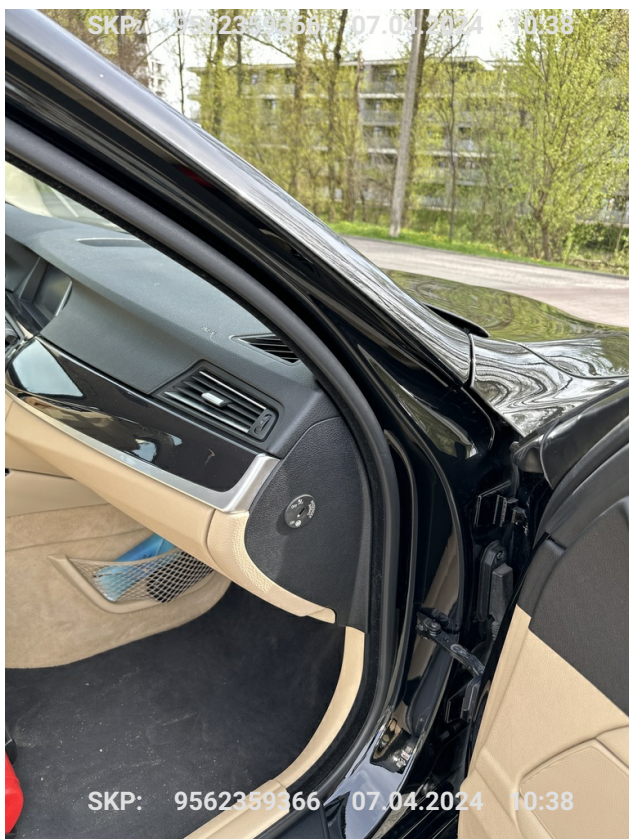
Zdjęcie 7

Słupek A prawy

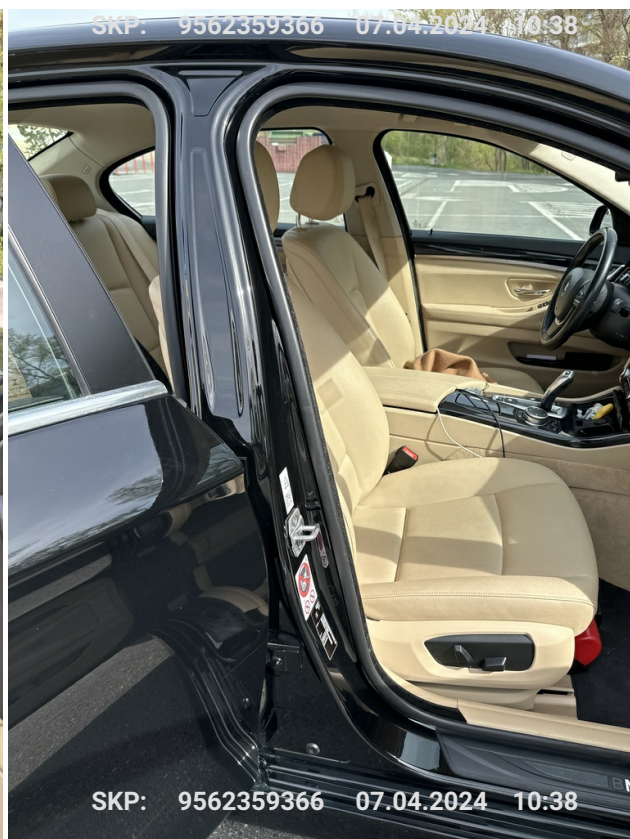
Zdjęcie 8

Słupek B prawy

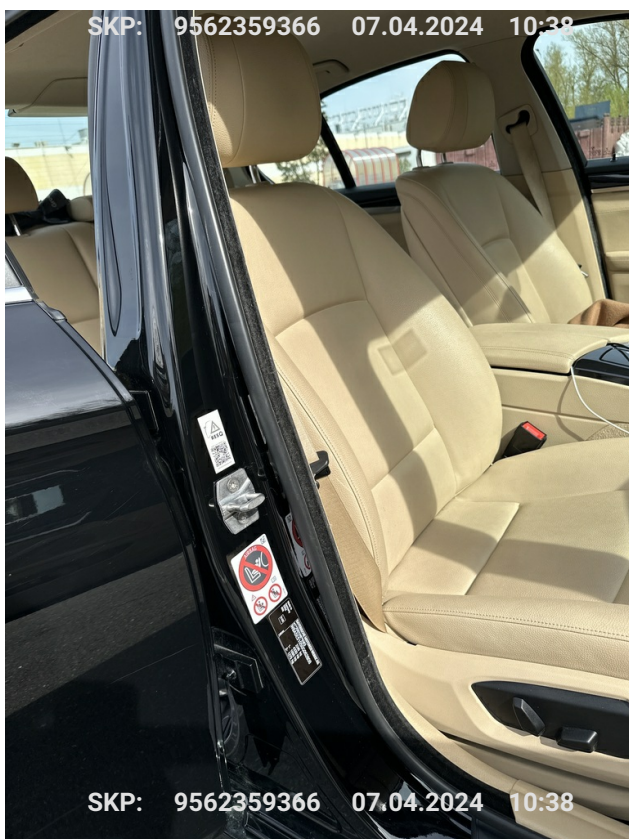
Zdjęcie 9

Słupek B prawy

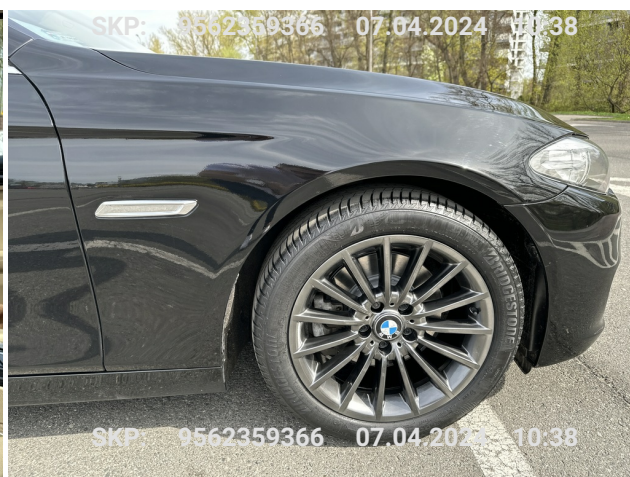
Zdjęcie 10

Błotnik przedni prawy

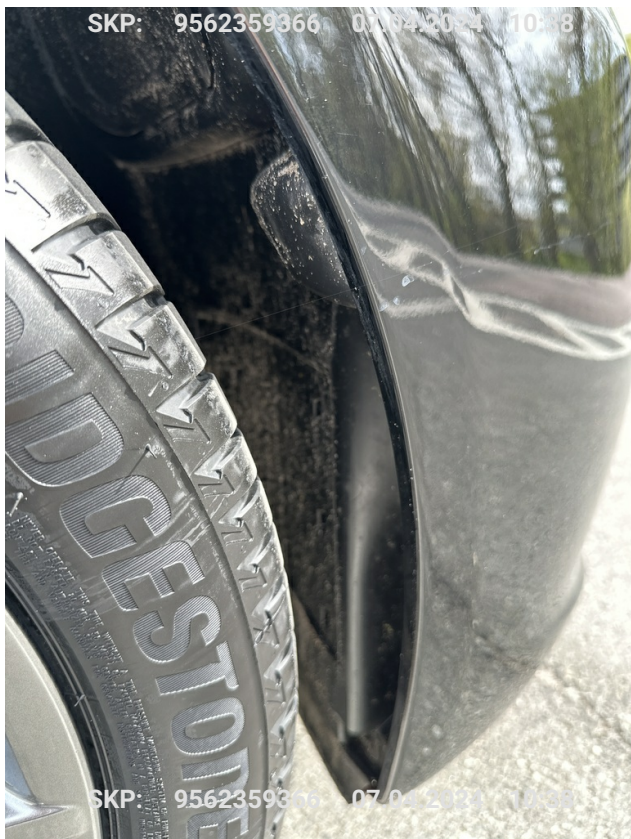
Zdjęcie 11

Nadkole przednie prawe

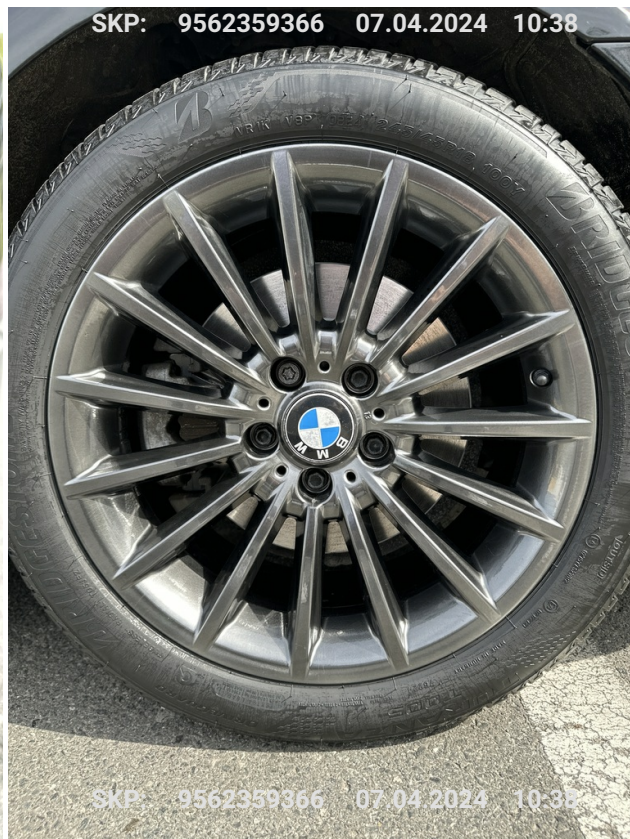
Zdjęcie 12

Felga przednia prawa

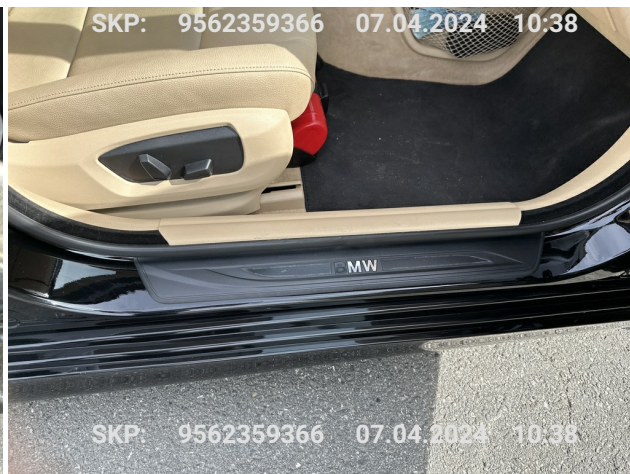
Zdjęcie 14

Prawy próg

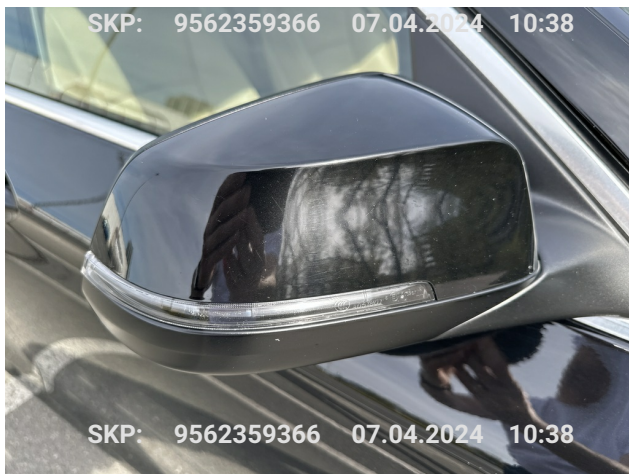
Zdjęcie 15

Prawe lusterko

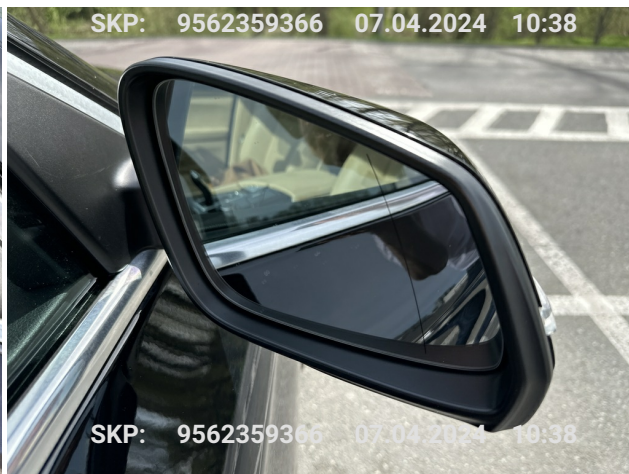
Zdjęcie 16

Prawe lusterko

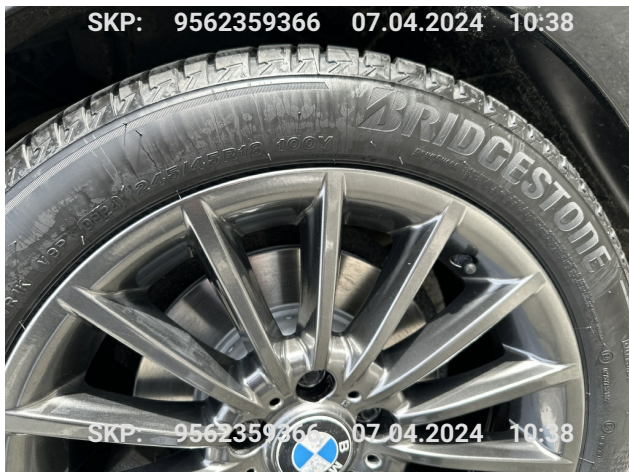
Zdjęcie 17

Opona przednia prawa

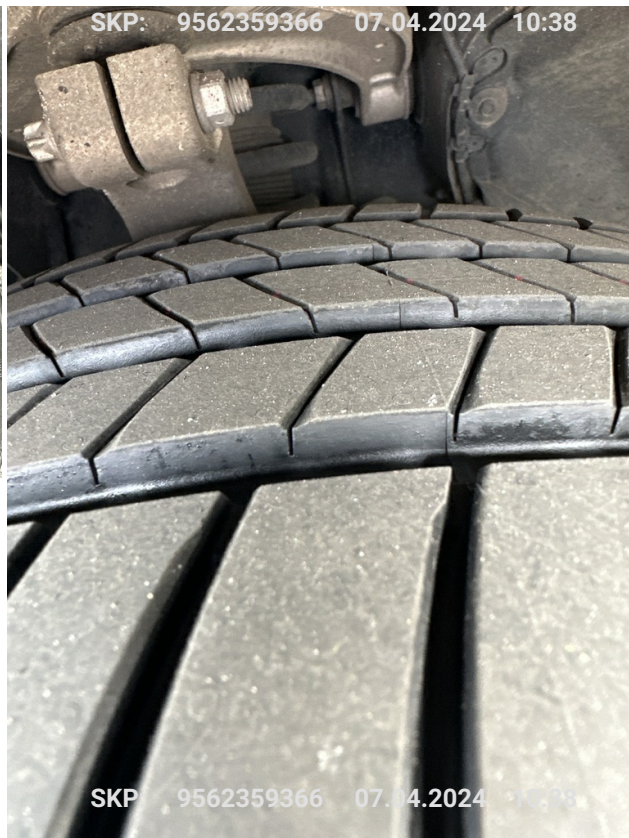
Zdjęcie 18

Opona przednia prawa

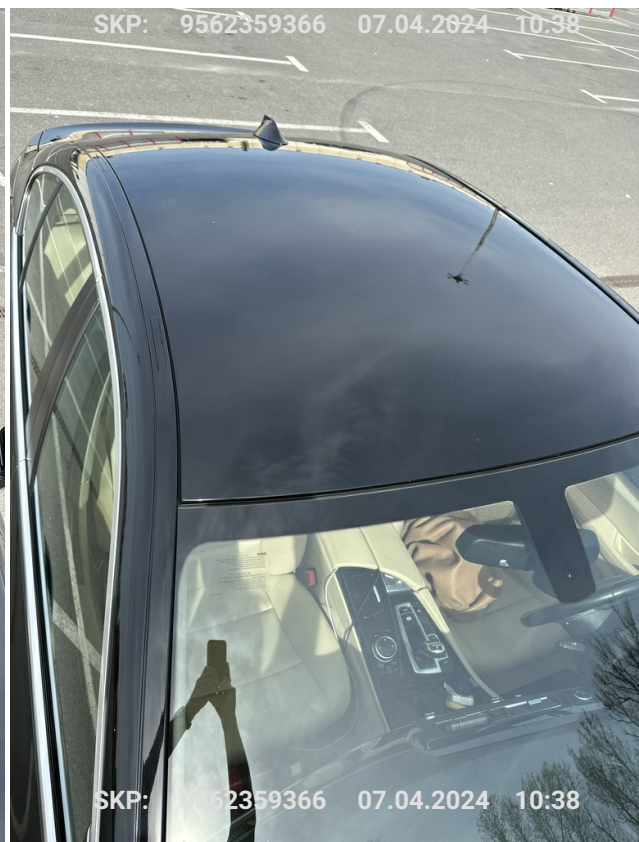
**Zdjęcie 2**

Dach

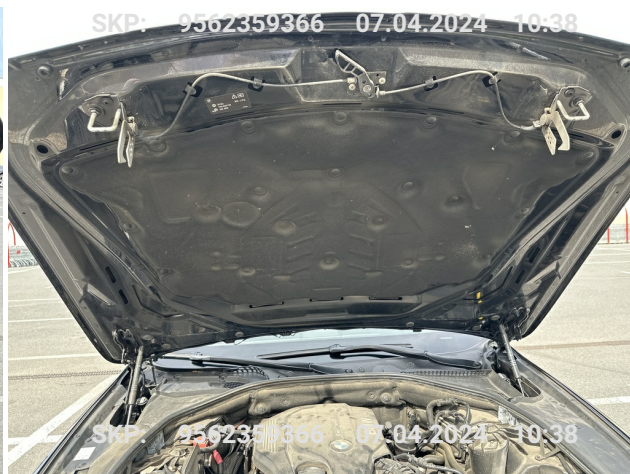
Zdjęcie 2

Stan maski (od wewnątrz)

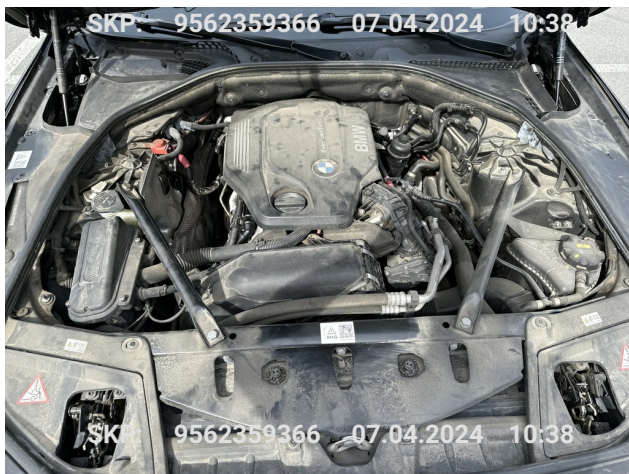
Zdjęcie 3

Silnik

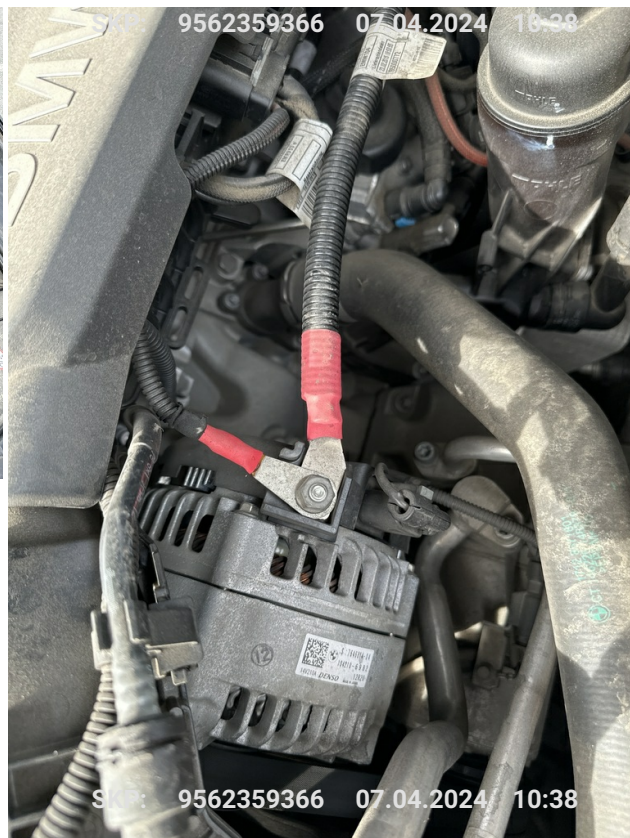
Zdjęcie 4

Wiązki elektryczne silnika

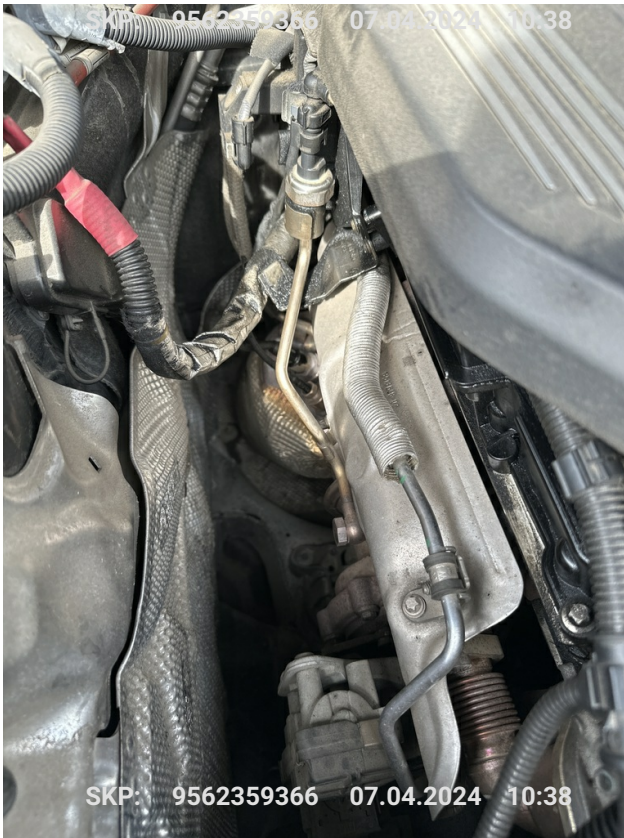
Zdjęcie 5

Przewody hydrauliczne

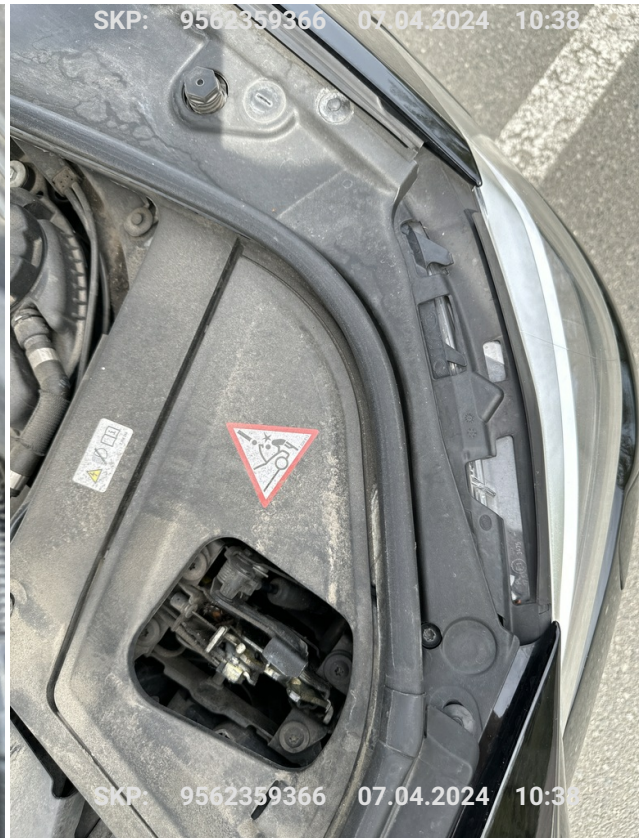
Zdjęcie 6

Reflektory przednie lewe

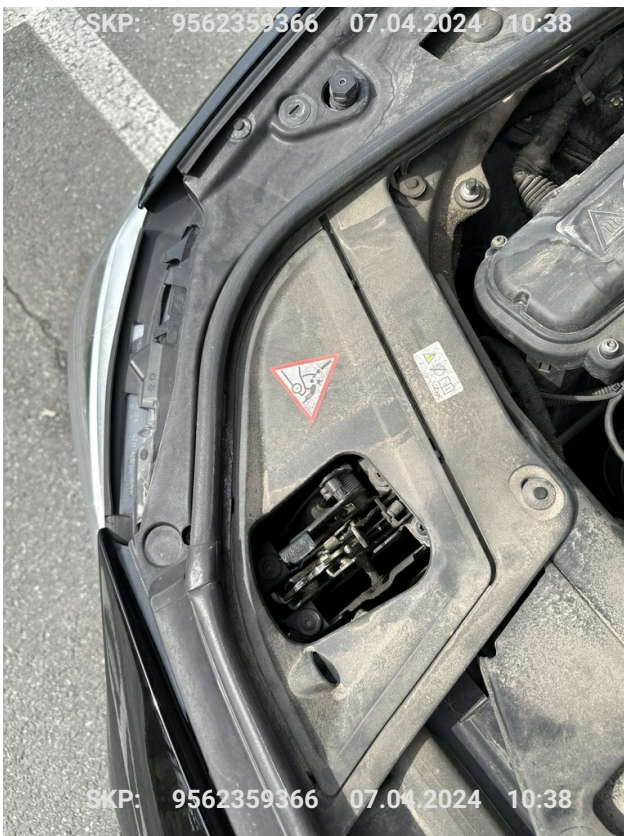
Zdjęcie 7

Reflektory przednie prawe

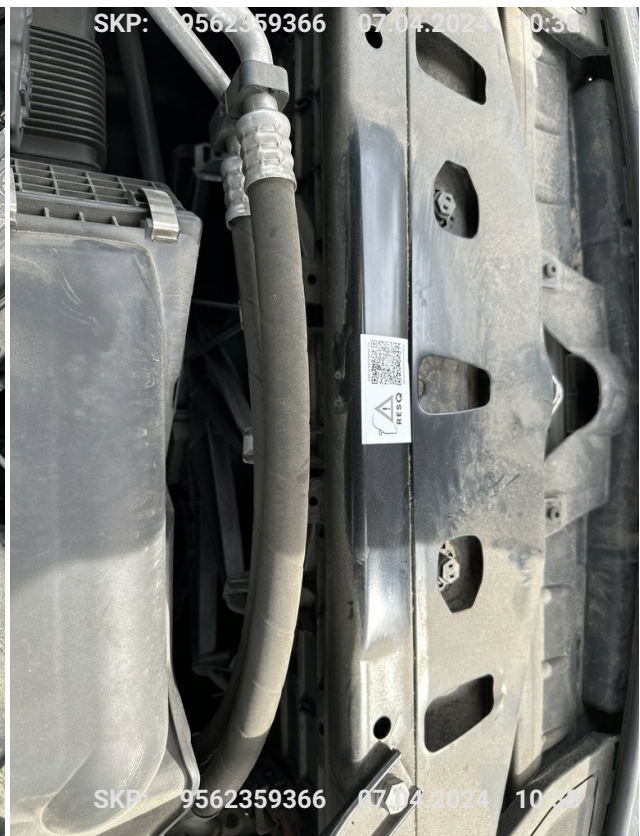
Zdjęcie 8

Chłodnice

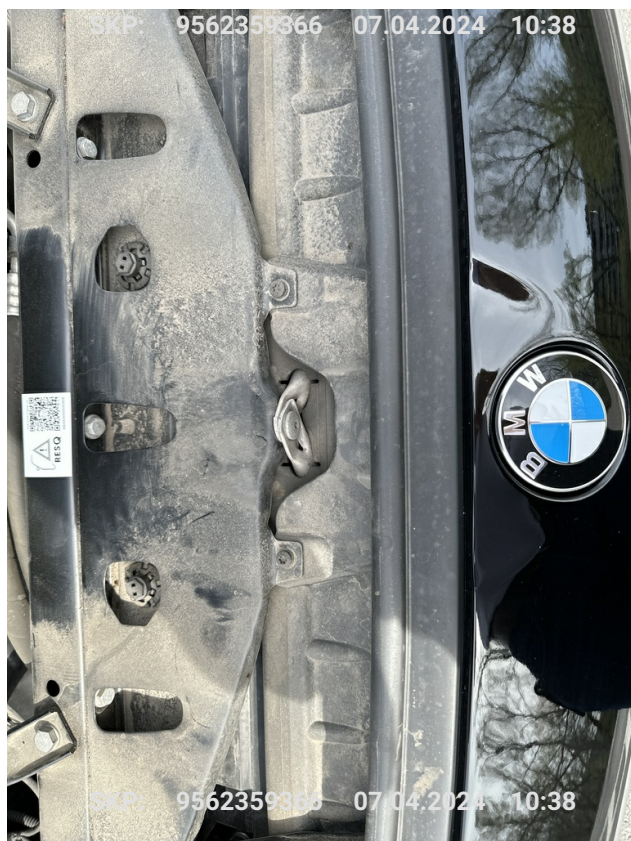
Zdjęcie 9

Chłodnice

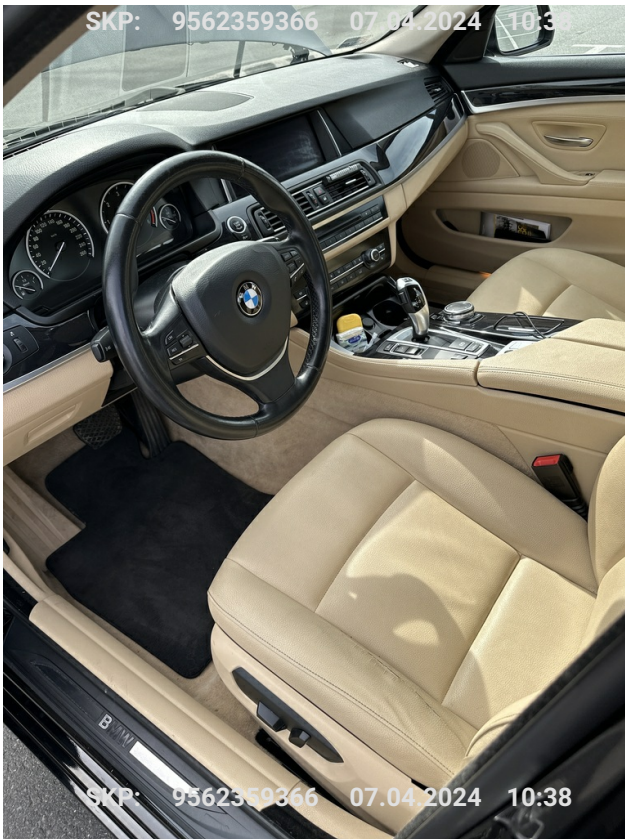
Zdjęcie 1

Tapicerka drzwi od strony kierowcy	25%	Ślady użytkowania Uszkodzenia
Sterowanie lusterek bocznych	elektryczne	
Mechanizm sterowania lusterek bocznych	Sprawne	
Sterowanie przednich szyb	elektryczne	
sterowanie tylnych szyb	elektryczne	
mechanizm sterowania tylnych szyb	Sprawne	
Składanie lusterek	elektryczne	
Mechanizm Składania lusterek	Sprawne	
Fotel kierowcy	25%	Ślady użytkowania
Regulacja fotela kierowcy	elektryczne	
mechanizm Regulacji fotela kierowcy	Sprawne

Zdjęcie wewnątrz od strony kierowcy.

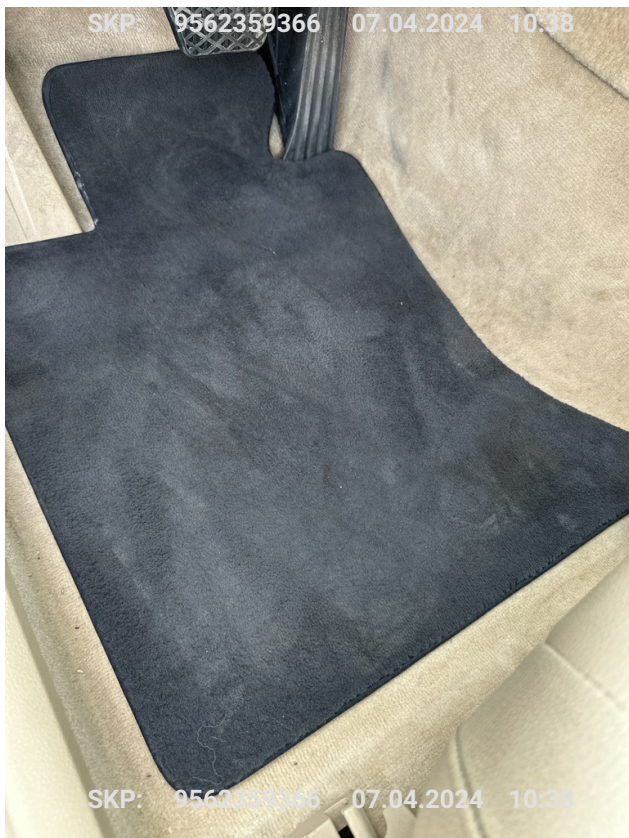
Zdjęcie 5

Dywanik po stronie kierowcy

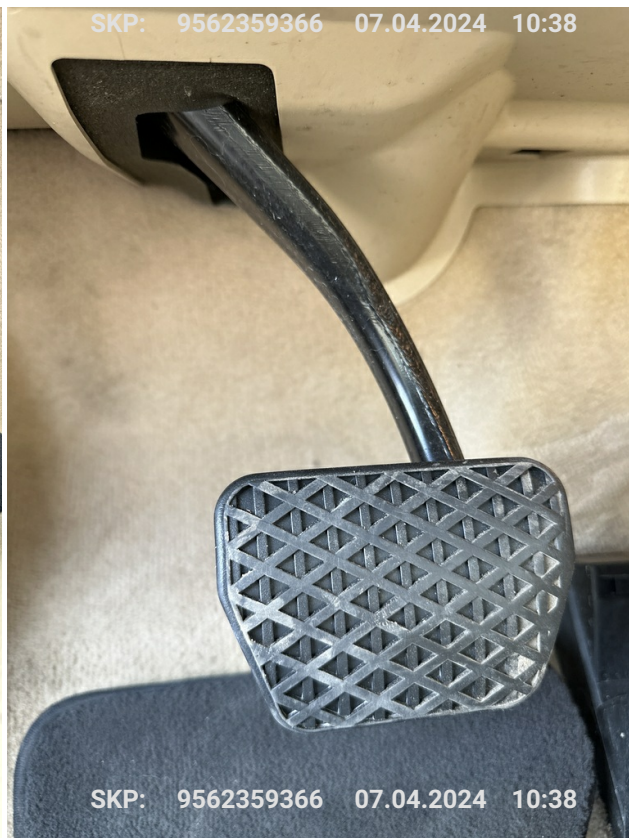
Zdjęcie 6

Pedał hamulca

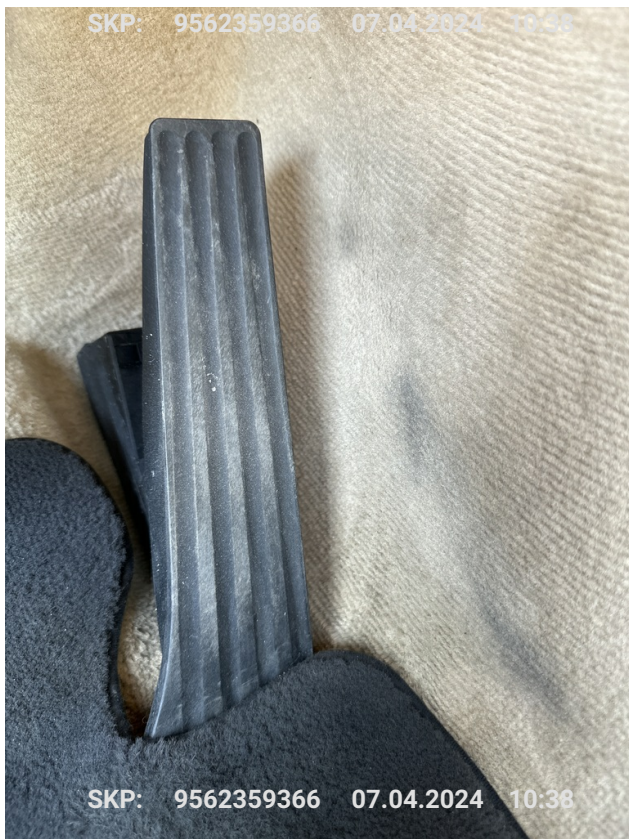
Zdjęcie 7

Pedał gazu

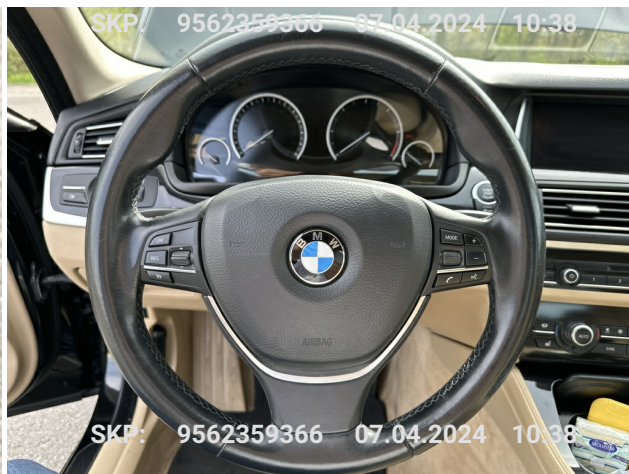
Zdjęcie 8

Kierownica

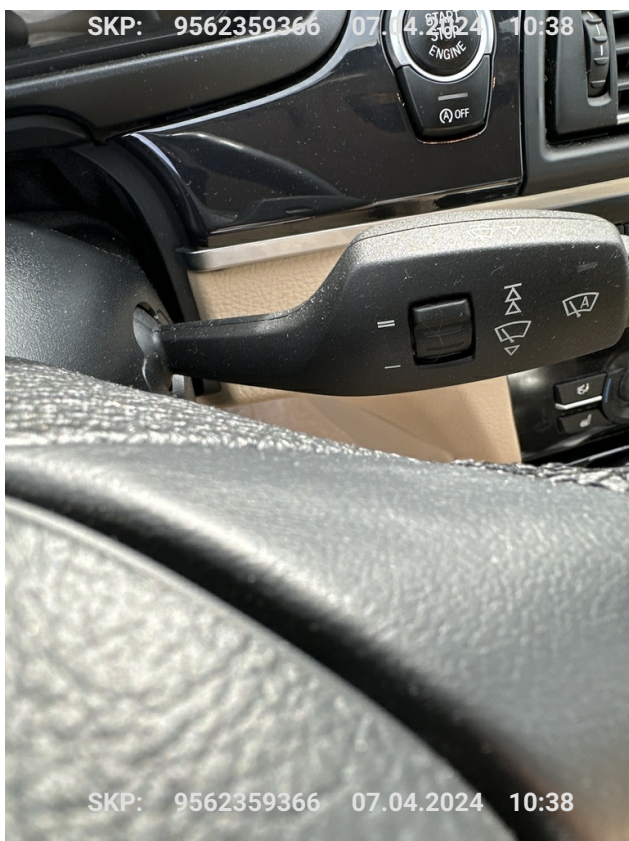
Zdjęcie 9

Przełączniki zespolone

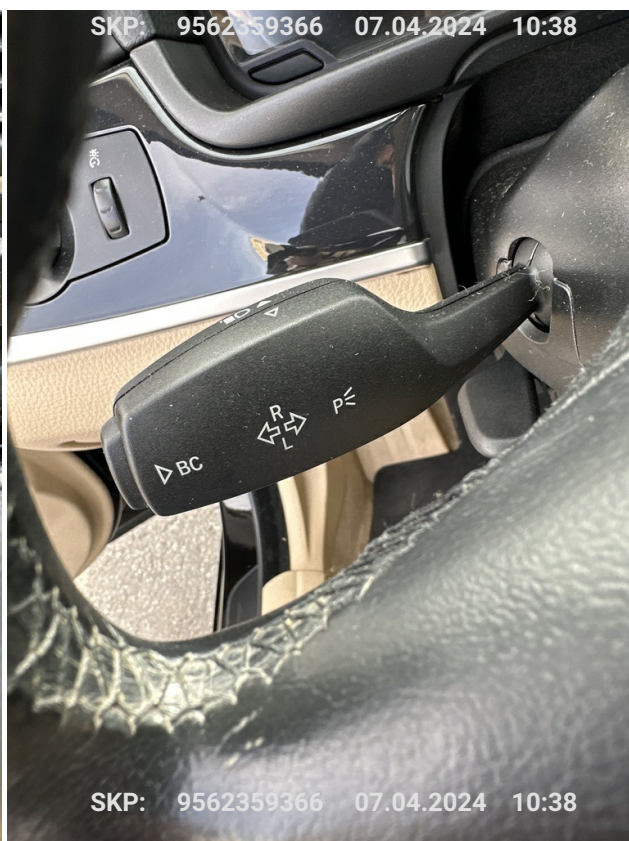
Zdjęcie 10

Przełączniki zespolone

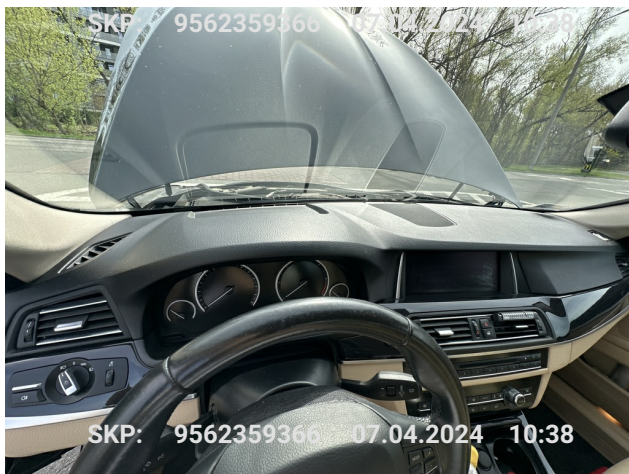
Zdjęcie 11

Deska rozdzielcza

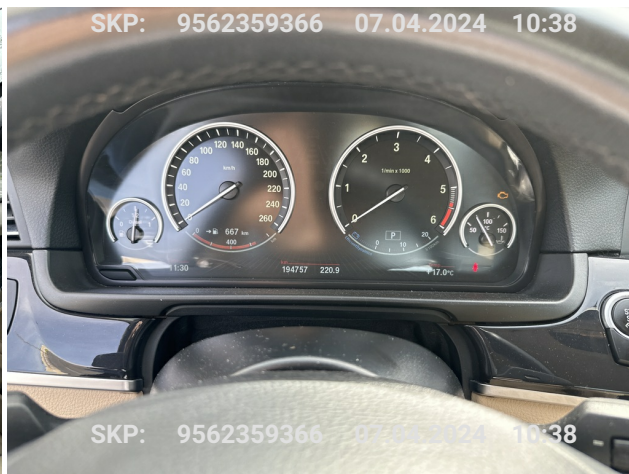
Zdjęcie 12

Zestaw wskaźników

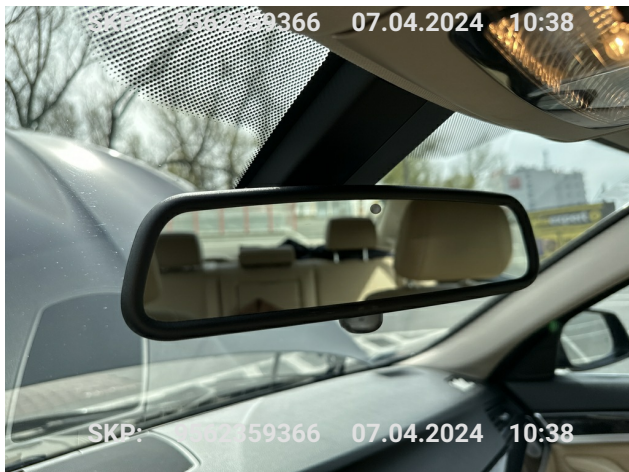
Zdjęcie 13

Lusterko wsteczne

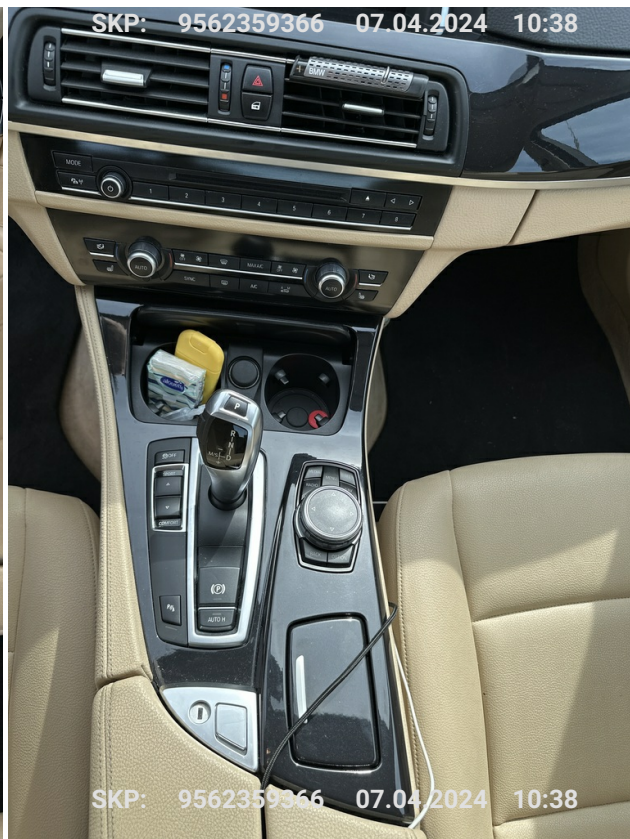
Zdjęcie 2

Konsola środkowa

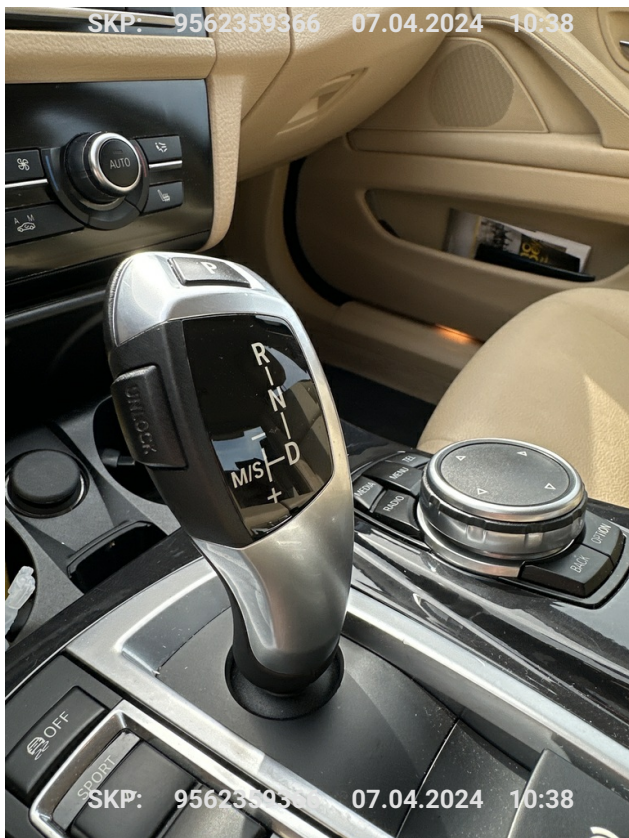
Zdjęcie 3

Dźwignia zmiany biegów

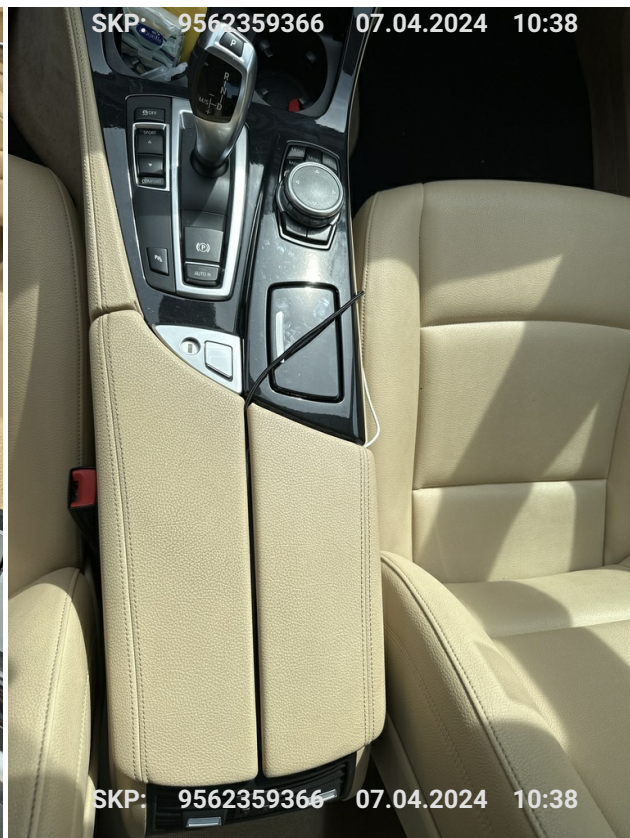
Zdjęcie 4

Podłokietnik

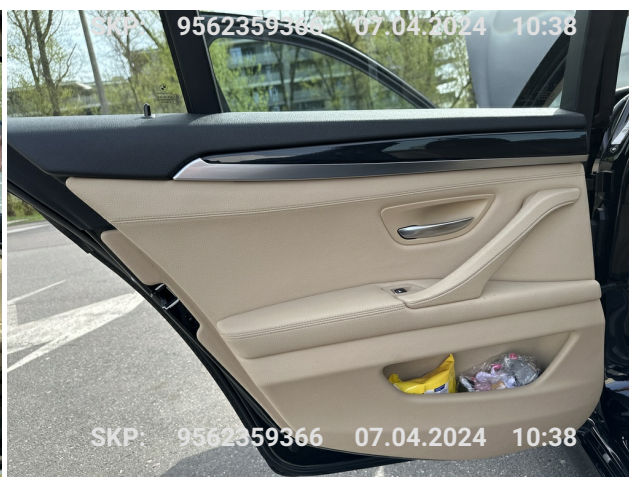
Zdjęcie 4

Drzwi tylne lewe

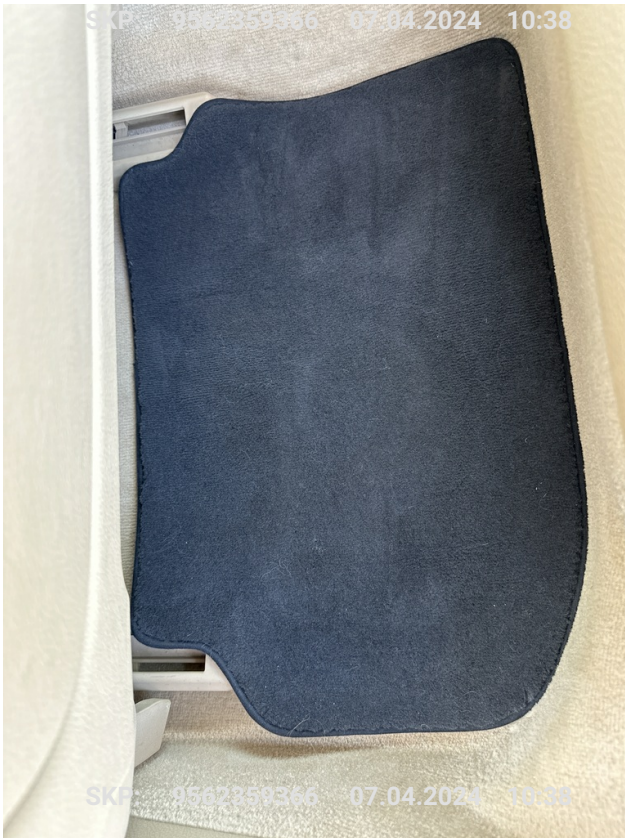
Zdjęcie 5

Tyłny lewy dywanik

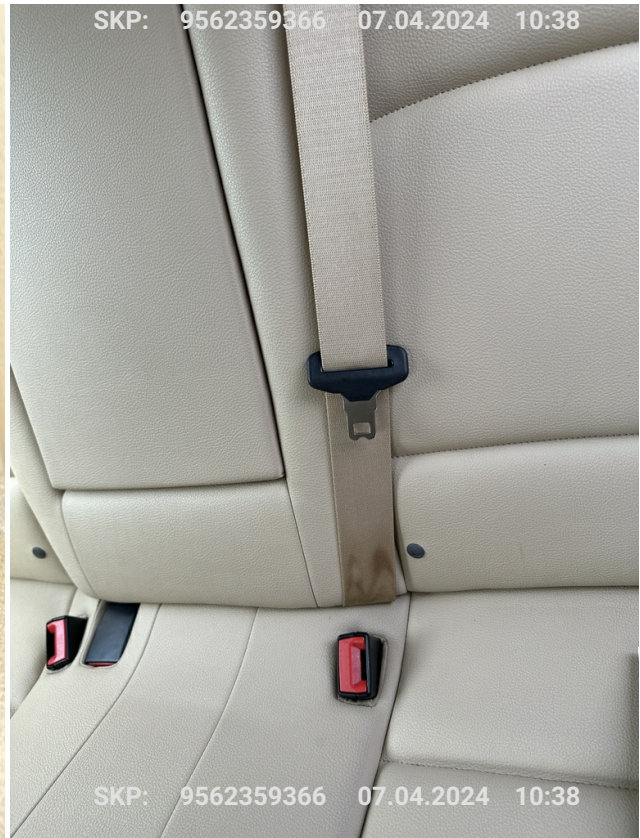
Zdjęcie 6

Pas bezpieczeństwa środkowy tylny

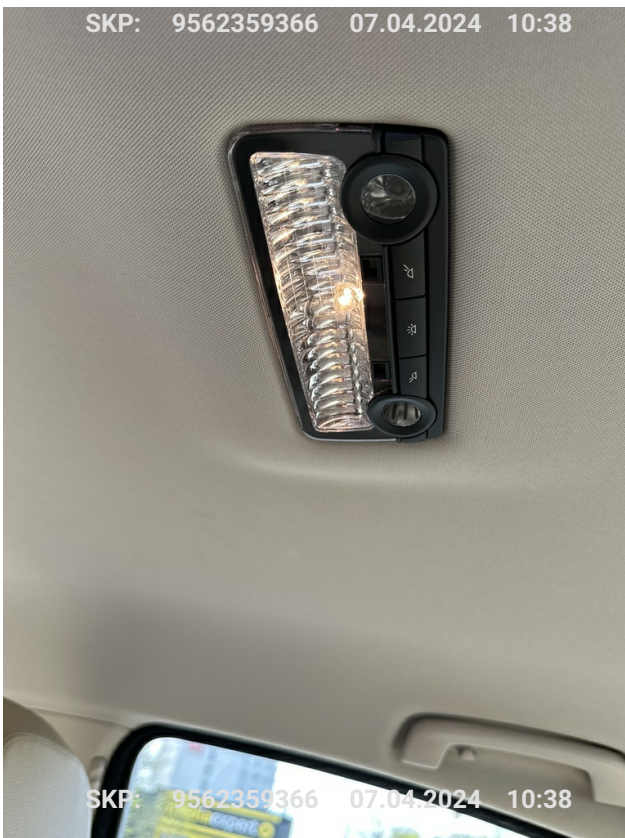
Zdjęcie 7

Oświetlenia wnętrza

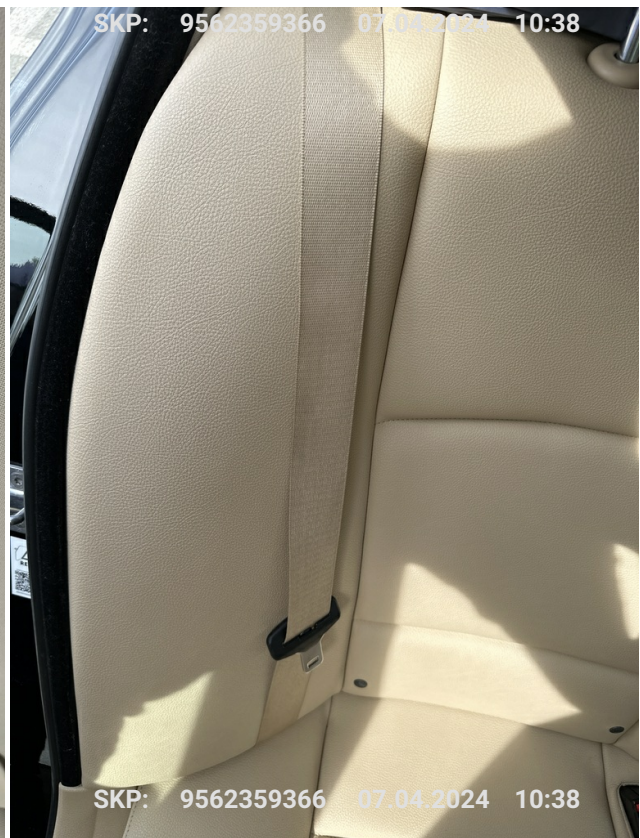
Zdjęcie 8

Pas bezpieczeństwa tylny prawy

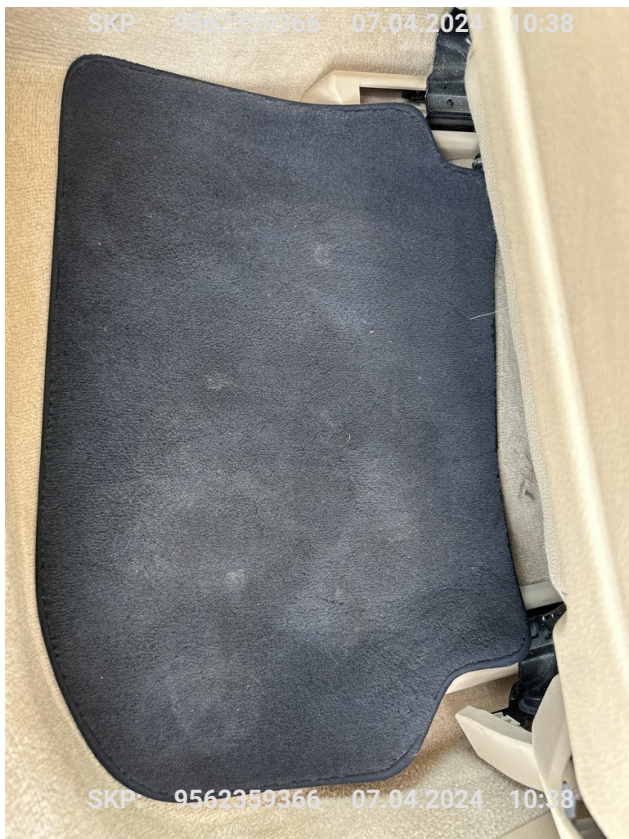
Zdjęcie 9

Tylny prawy dywanik

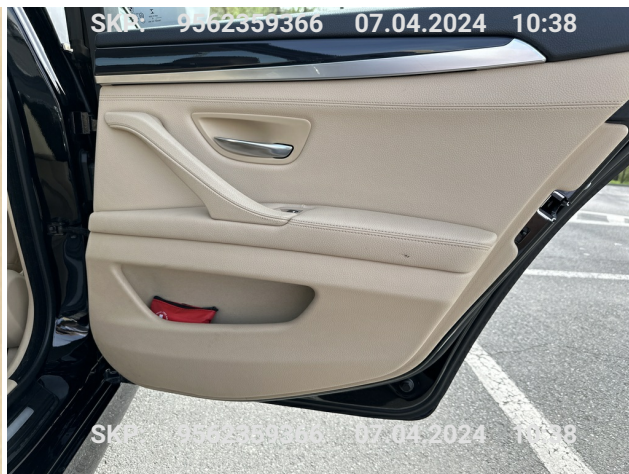
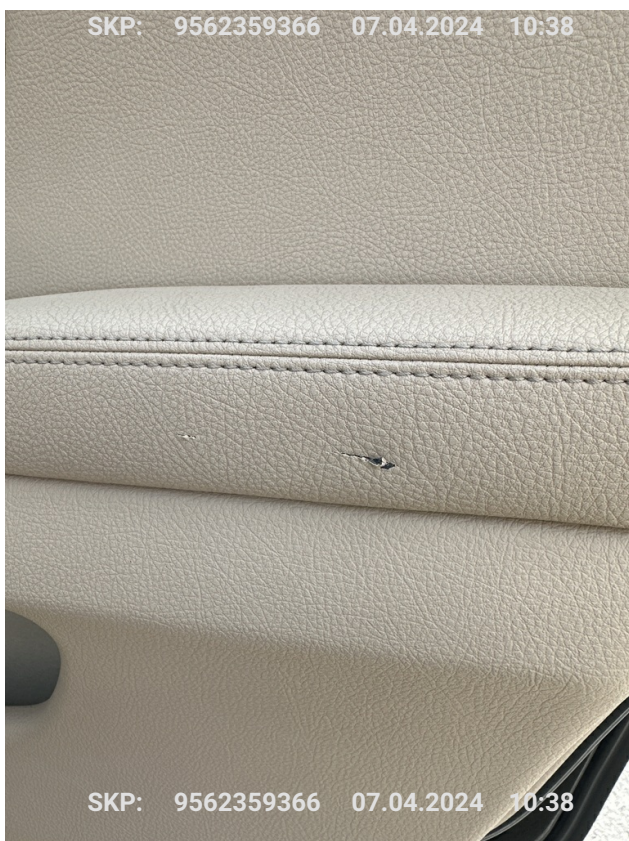
Drzwi tylne prawe

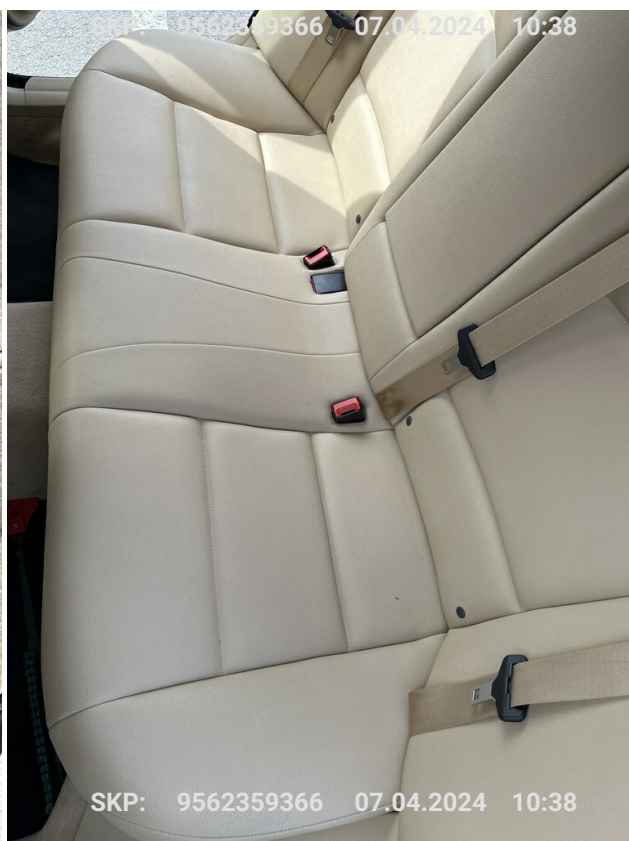
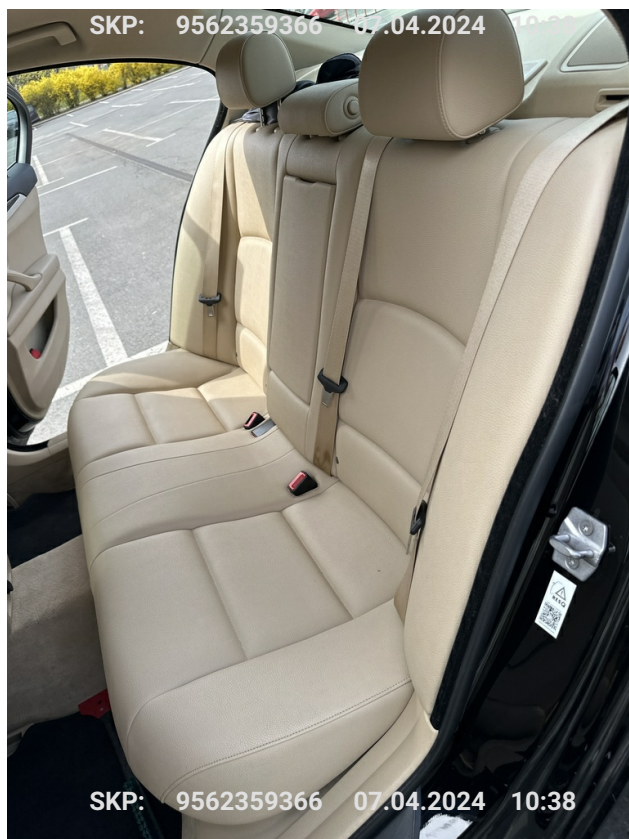
Kanapa tylna

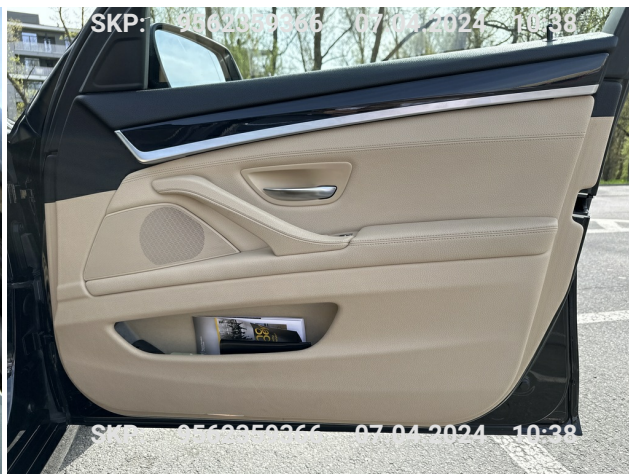
Zdjęcie 2

Tapicerka drzwi od strony pasażera

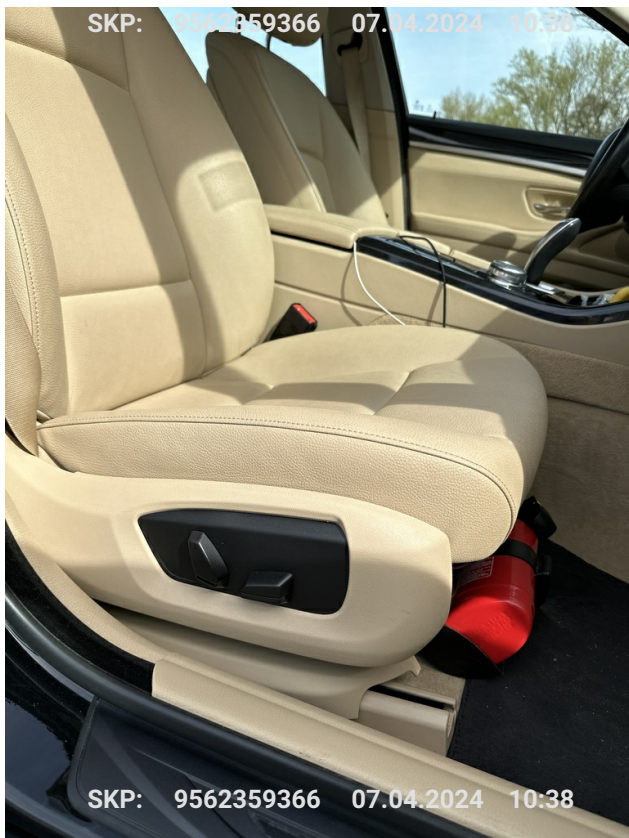
Zdjęcie 3

Regulacja fotela pasażera

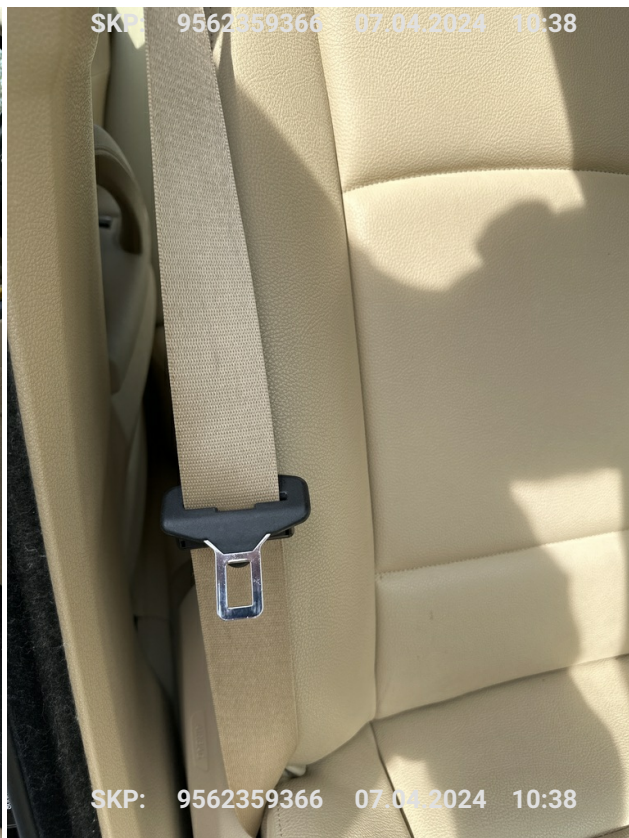
Zdjęcie 4

Pas bezpieczeństwa pasażera

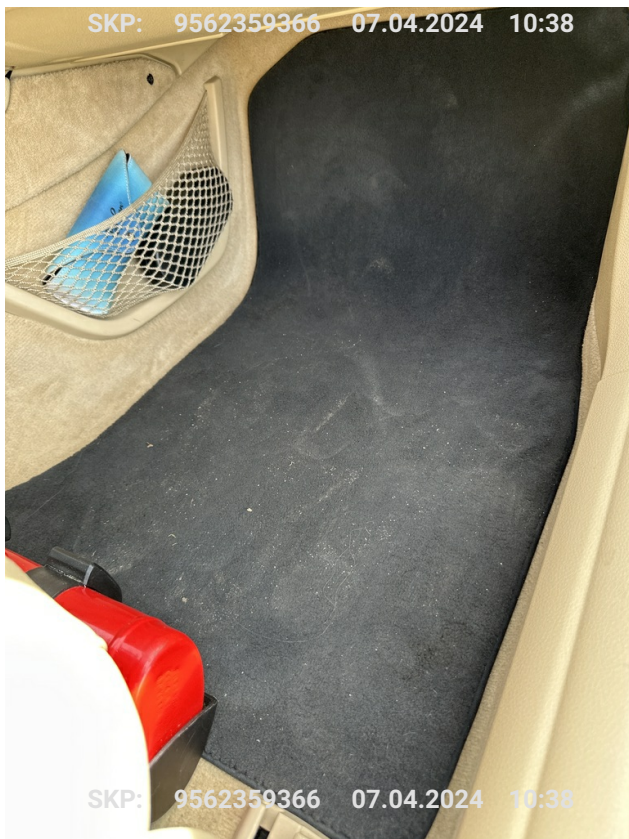
Zdjęcie 5

Dywanik od strony pasażera
