Dokumentacja fotograficzna

wykonanej w dniu 07.04.2024r. 10:38

BMW 520D

WBA5E51050G062808

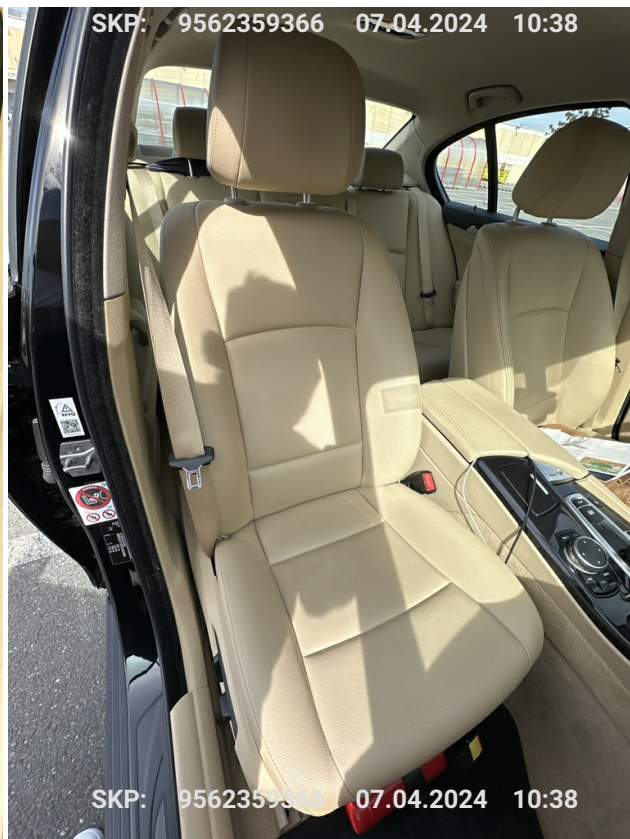
Zdjęcie 6

Fotel pasażera

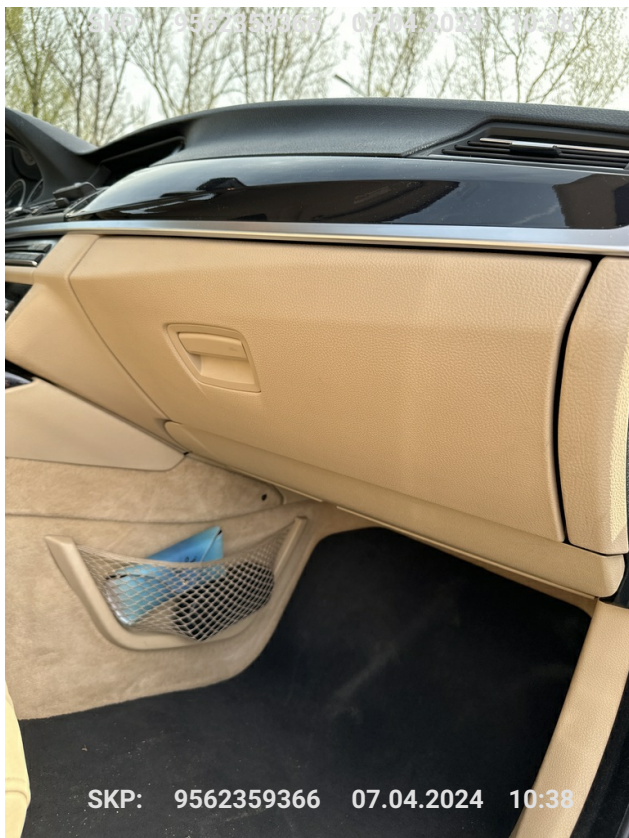
Zdjęcie 7

Schówek po stronie pasażera
